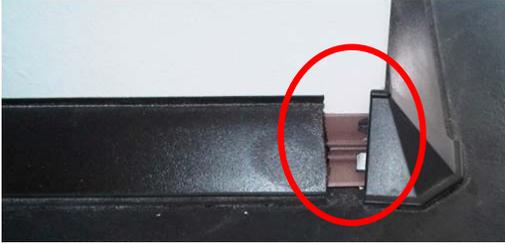
1. **Wandabschlußleiste – Insel**

Die Wandabschlußleiste ist zu kurz, siehe auch nachfolgendes Foto:

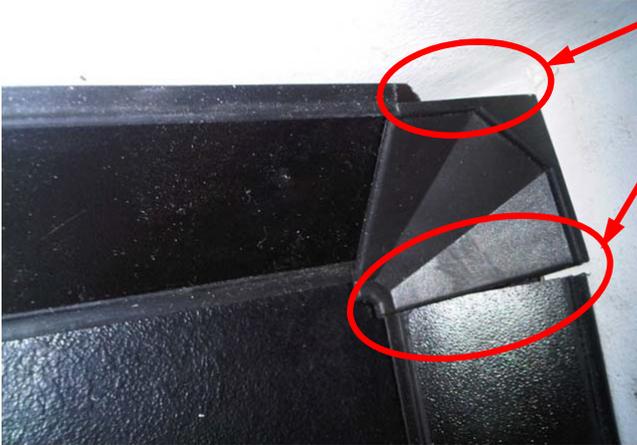
2. **Wandabschlußleiste – Küchenzeile**

Die Wandabschlußleiste scheint zu kurz zu sein, bzw. wurde nicht richtig montiert, siehe auch nachfolgendes Foto:

Spalt zur Wand von ca. 5mm.

Bei bündiger Montage an der Vorderkante der Arbeitsplatte verbleibt hier ein Spalt.

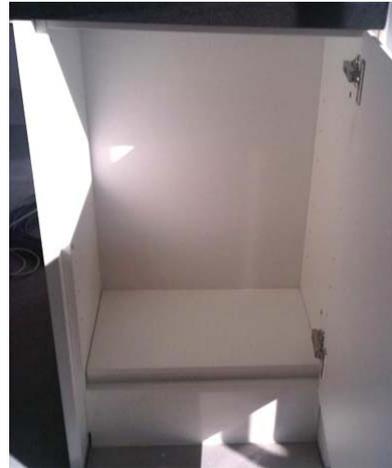
3. **Wandschrank – Position 14 laut Zeichnung**

Halter für Regalböden fehlen, siehe auch nachfolgendes Foto:

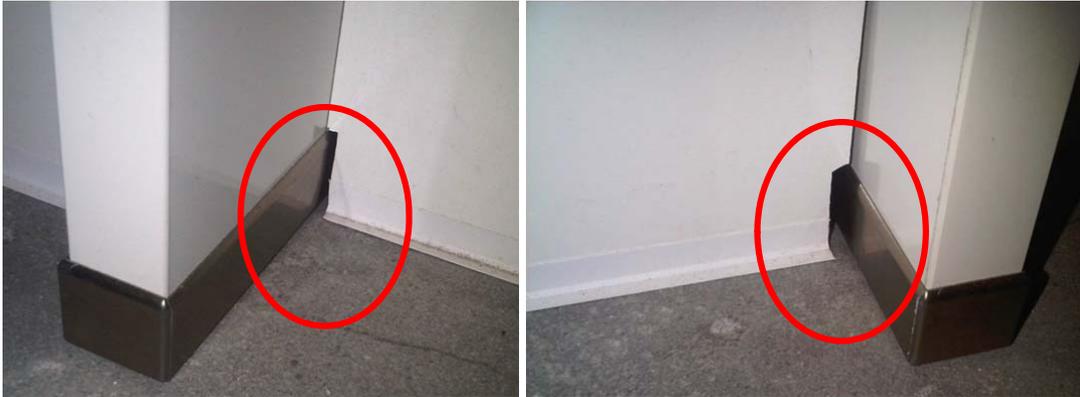
4. **Sockelblende – Abschluß zur seitlichen Wange in verschiedenen Bereichen**

Großzügige Aussparungen für Bodenwischprofil an insgesamt 5 Stellen, siehe auch Fotos:

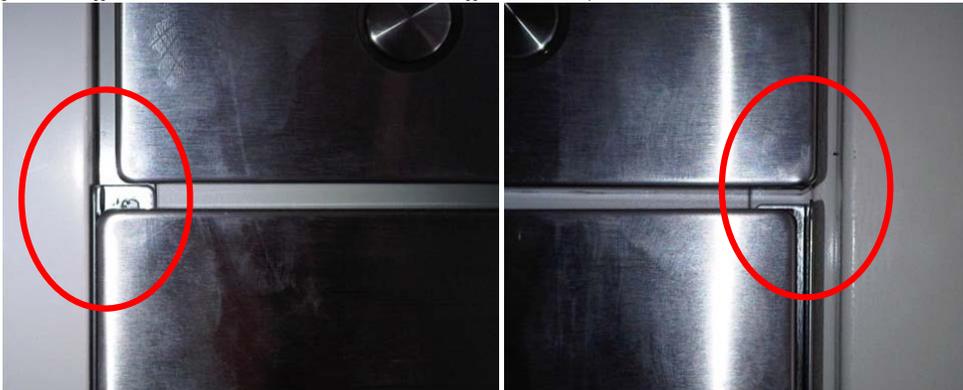
5. **Ausrichtung Mikrowelle & Backofen**

Die Mikrowelle und der Backofen sind nicht in einer Flucht montiert. Die Mikrowelle jeweils ganz rechts und der Backofen ganz links, siehe auch Fotos:

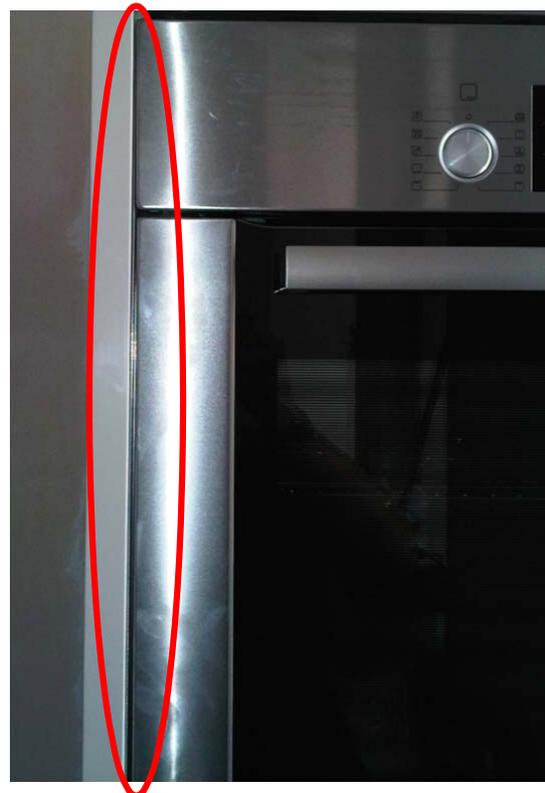
Desweiteren scheint der Backofen schief eingebaut zu sein, da der seitliche Spalt von oben nach unten augenfällig verläuft.

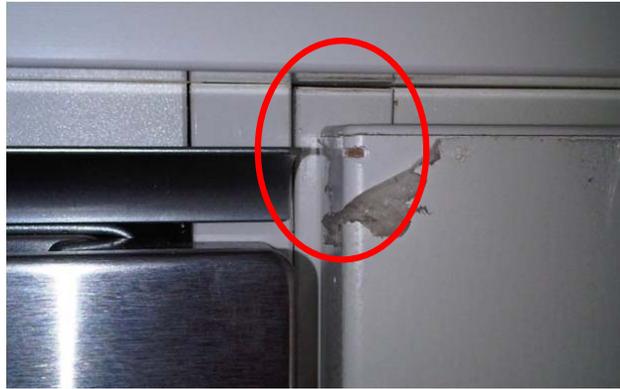
6. Highboard Tür mit Beschädigung durch falsche Montage

Obere Tür des Highboards weist eine Beschädigung auf, welche durch falsche Montage der Tür und der Mikrowelle (siehe Punkt 5.) hervorgerufen wurde. Siehe Foto wie folgt:

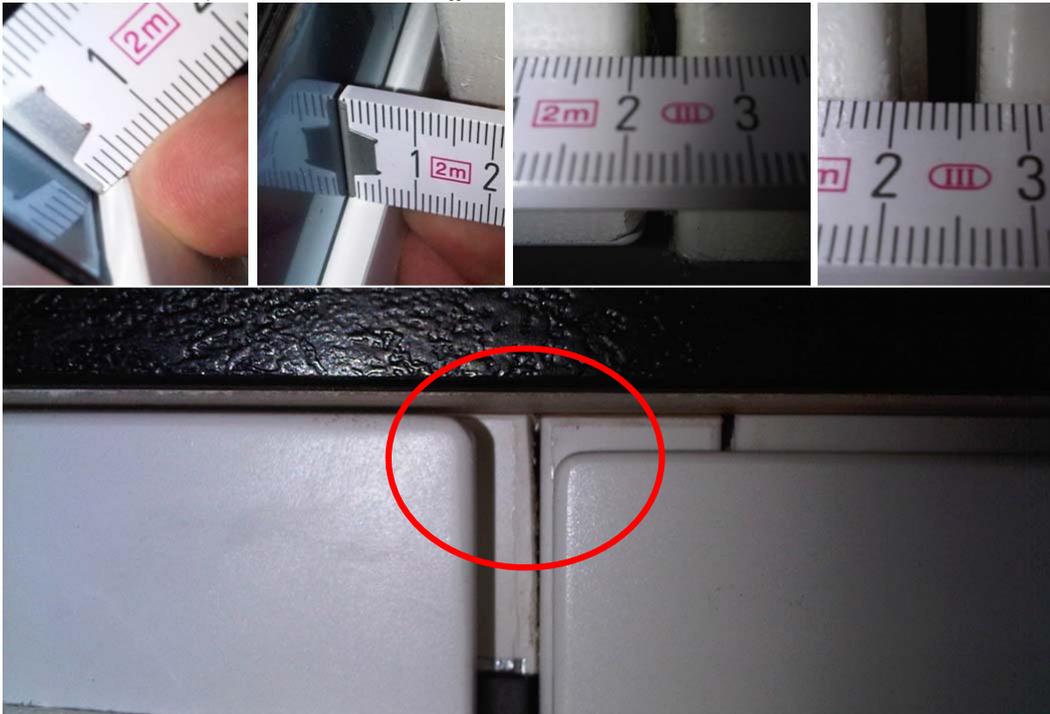
7. Ausrichtung Frontblende der Geschirrspülmaschine

Versatz von ca. 3mm in sich zur Spülmaschine auf. Folglich verläuft der Spalt zum seitlichen Auszugschrank ebenfalls. Weiterhin ist die Front im Vergleich zur seitlichen Tür zu hoch montiert, siehe Fotos wie folgt:

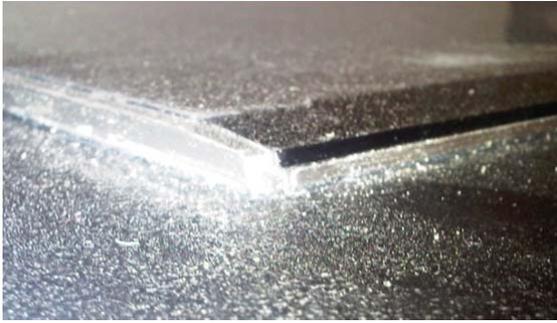
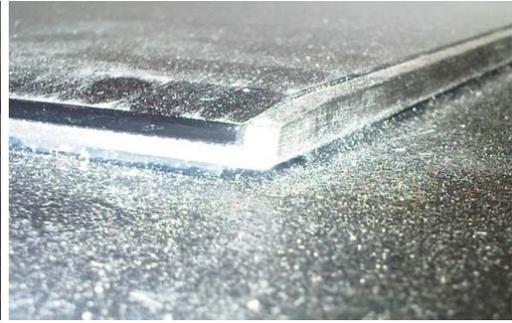
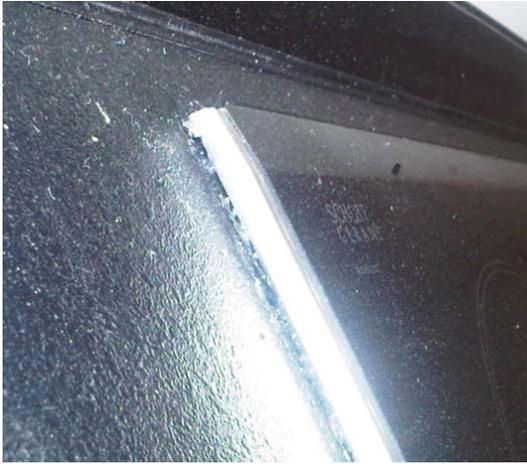
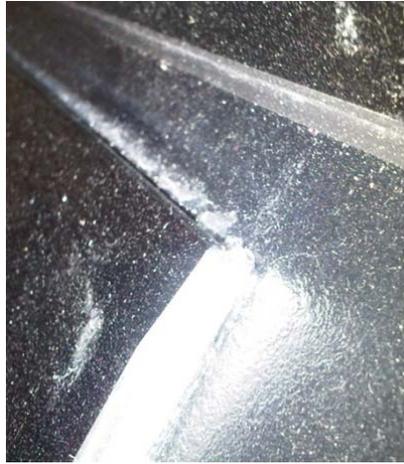
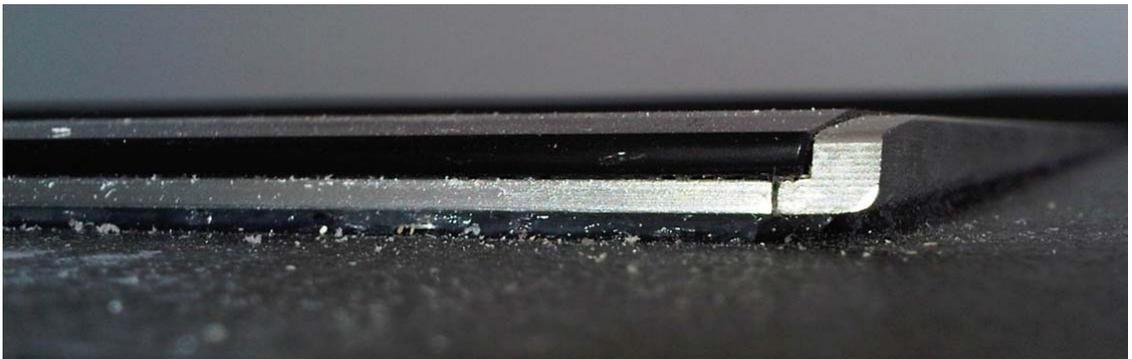
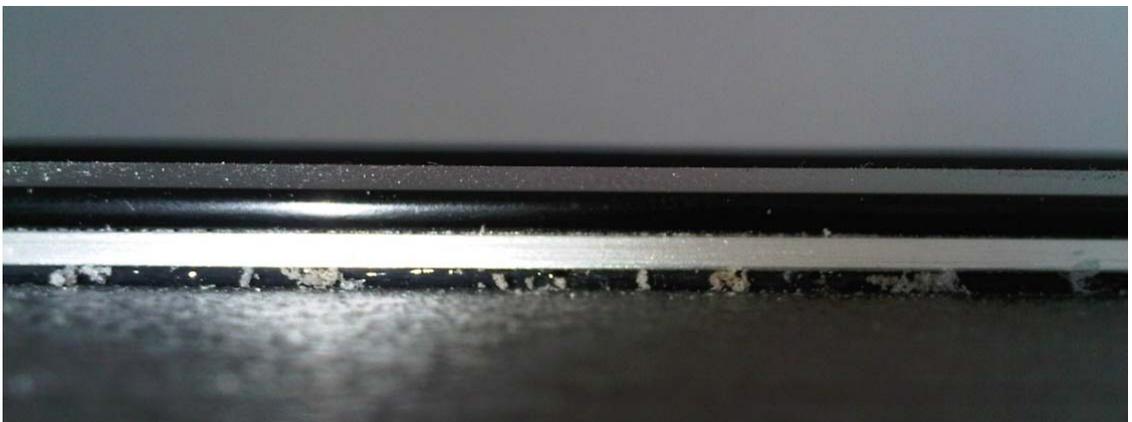
8. Ceranfeld – Nicht parallel zur Arbeitsplatte eingebaut

Urprünglich Versatz von 6mm festgestellt. Gemessen jeweils von der ganz linken und ganz rechten Kante des Ceranfeldes zur vorderen Kante der Arbeitsplatte.

Nach Ausbau und erneuter Montage verbleibender Versatz von 2mm.

Weiterhin sind nun Silikonreste der 1. Montage nicht vollständig entfernt. Dadurch liegt das Ceranfeld nicht planbündig auf der Arbeitsplatte, siehe Fotos wie folgt:

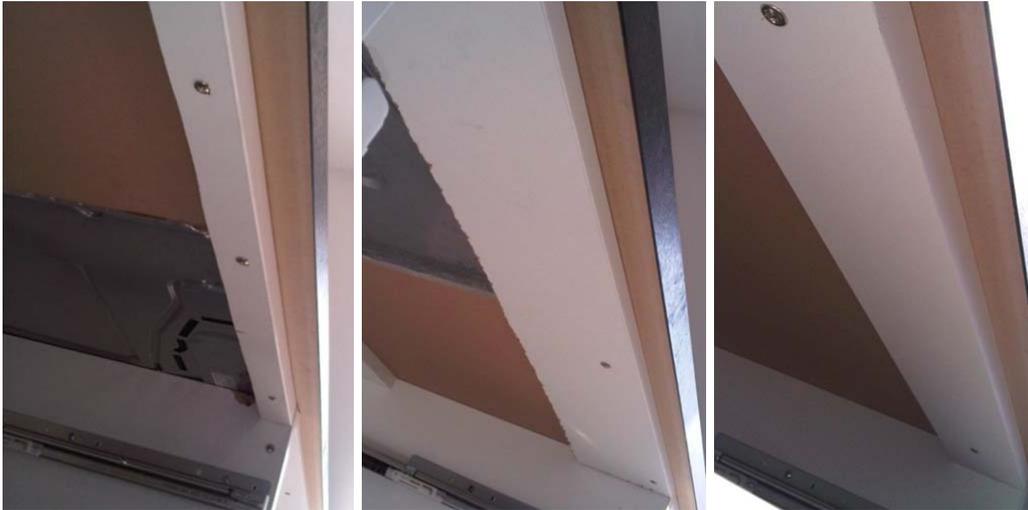
10. Auszugschränke – Position 7, 8 & 9 nach Zeichnung

Die drei Auszugschränke (Position 7, 8 und 9 nach Zeichnung) weisen diverse Beschädigungen auf. Weiterhin ist bei allen drei Schränken eine verschiedene Frontverbindungsleiste montiert, siehe Fotos wie folgt:

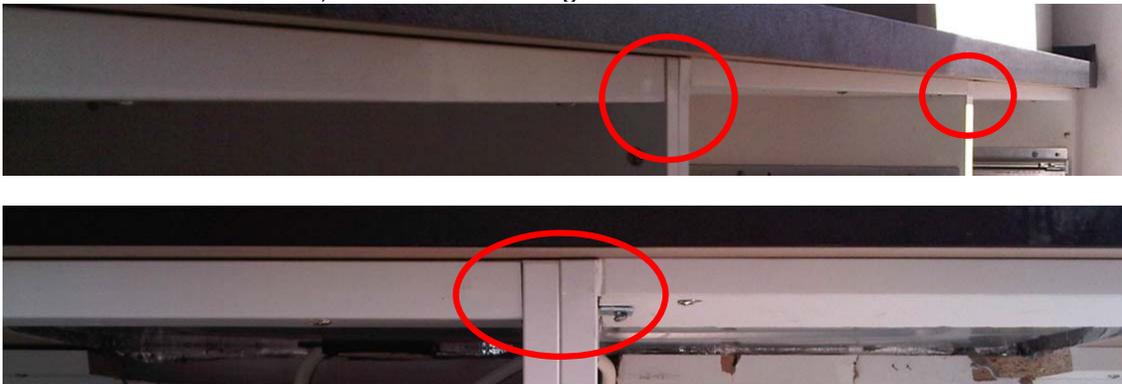
Dies wird besonders in der vorderen Ansicht deutlich, da jede Leiste eine unterschiedliche Höhe hat, siehe Fotos wie folgt:

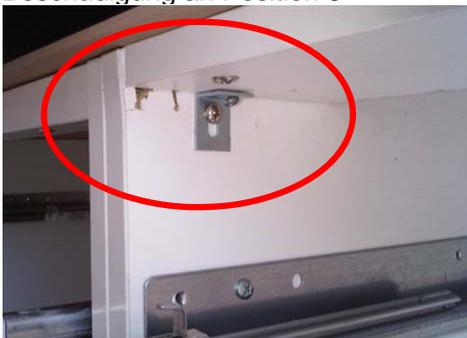
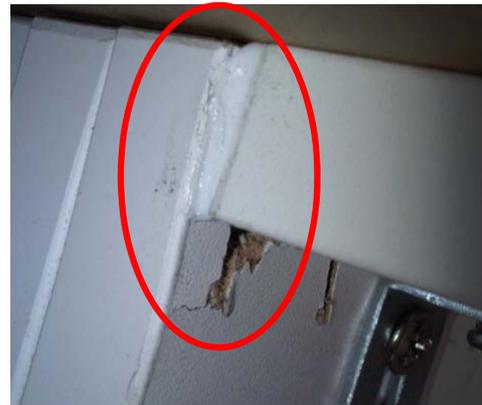
Beschädigung an Position 8

Deutliche Auswölbung und Beschädigung an der linken oberen Schrankwand, die bereits mit Silikon behandelt worden ist.

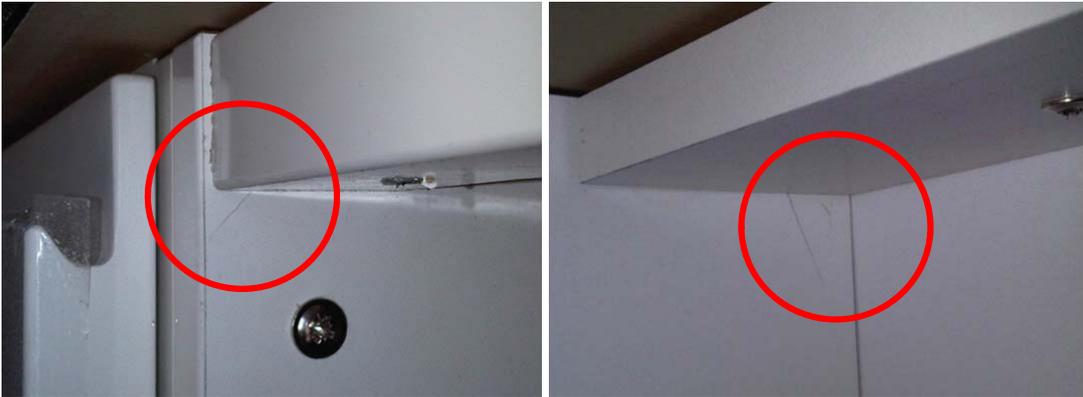
Auszugschrank Position 7 weist ähnliche Beschädigungen auf, sind jedoch noch nicht so ausgeprägt. Deutliche Haarrisse sind zu erkennen, die vermutlich durch unsachgemäße Montage erfolgt sind, oder auf Spannungen zurück zu führen sind. Siehe Fotos wie folgt:

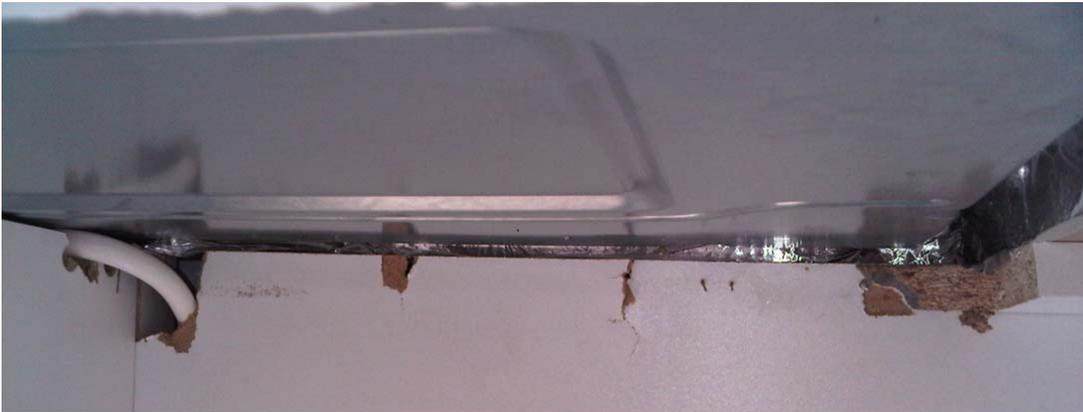
Sieht man normalerweise nie ... sieht aber einfach nicht toll aus.
