Reklamation wegen Mangelhaftigkeit der Kaufsache
Kaufvertrag: XXX

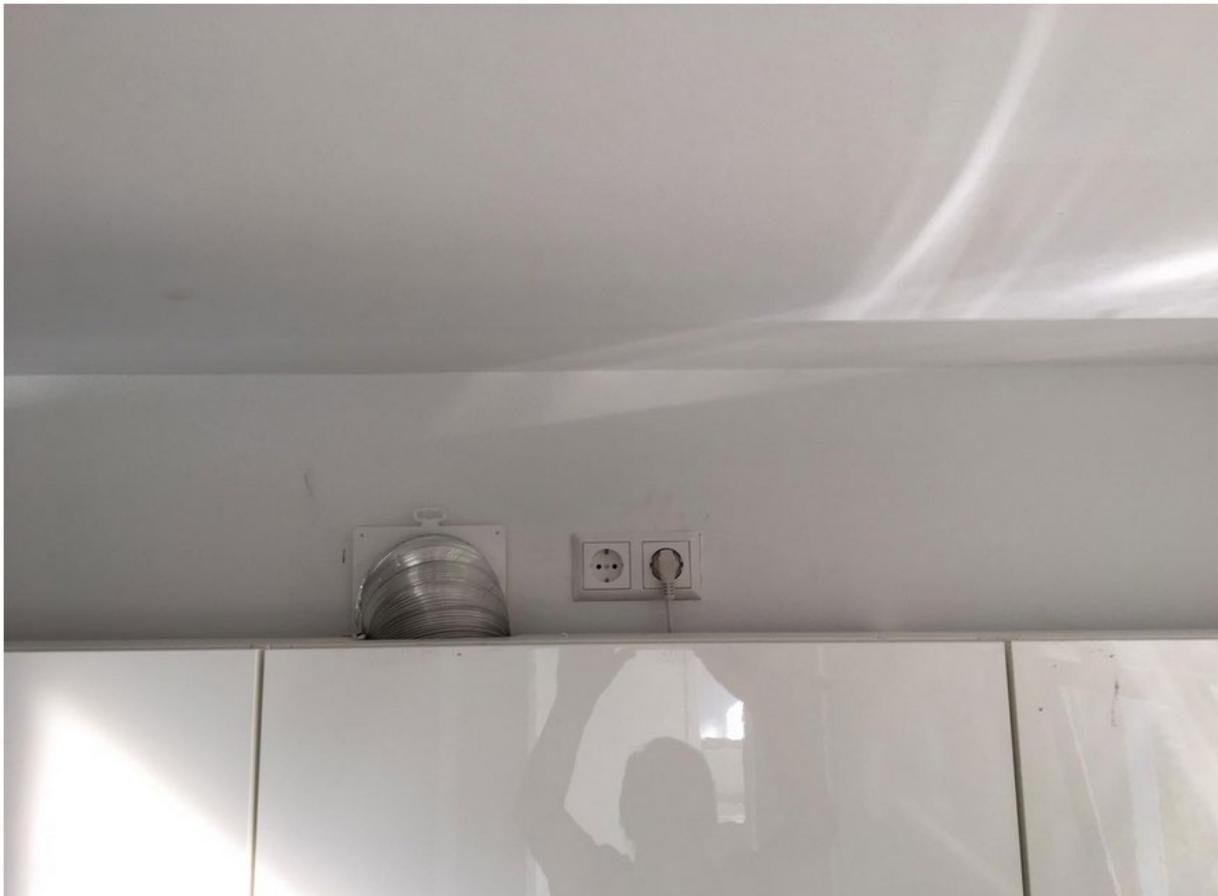
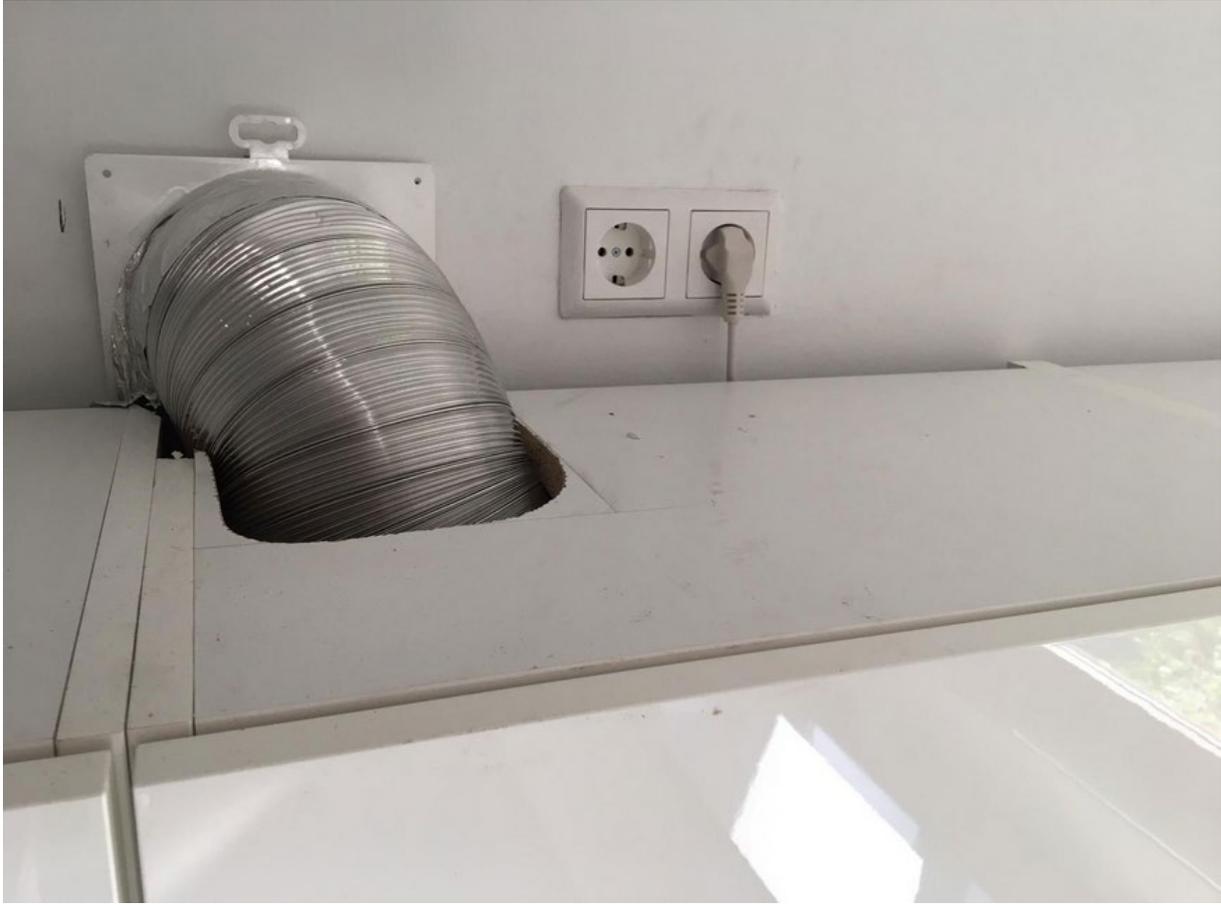
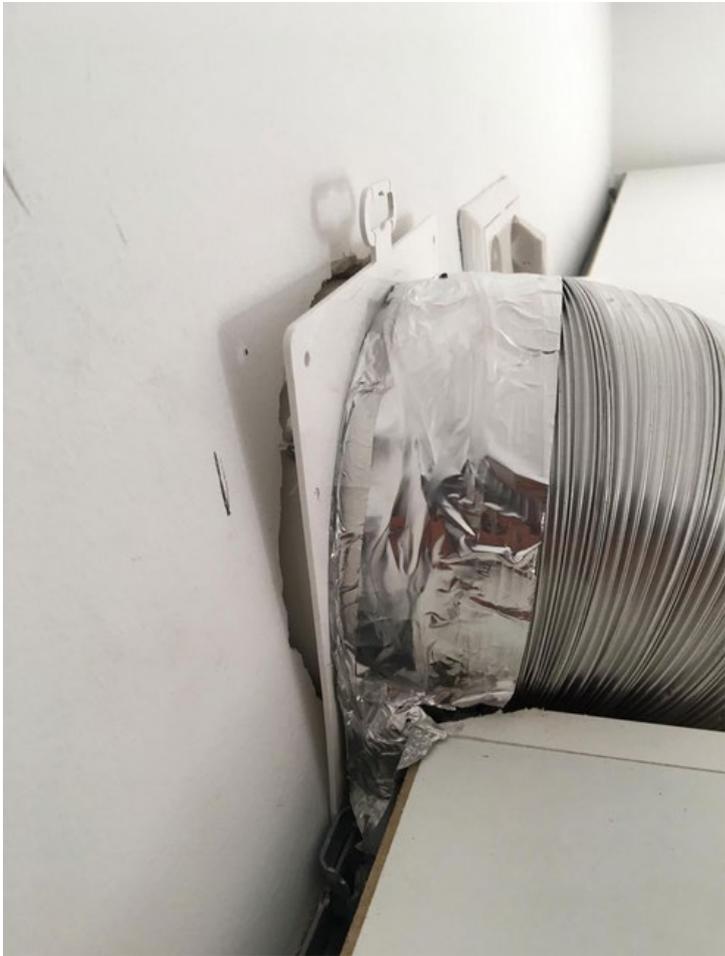
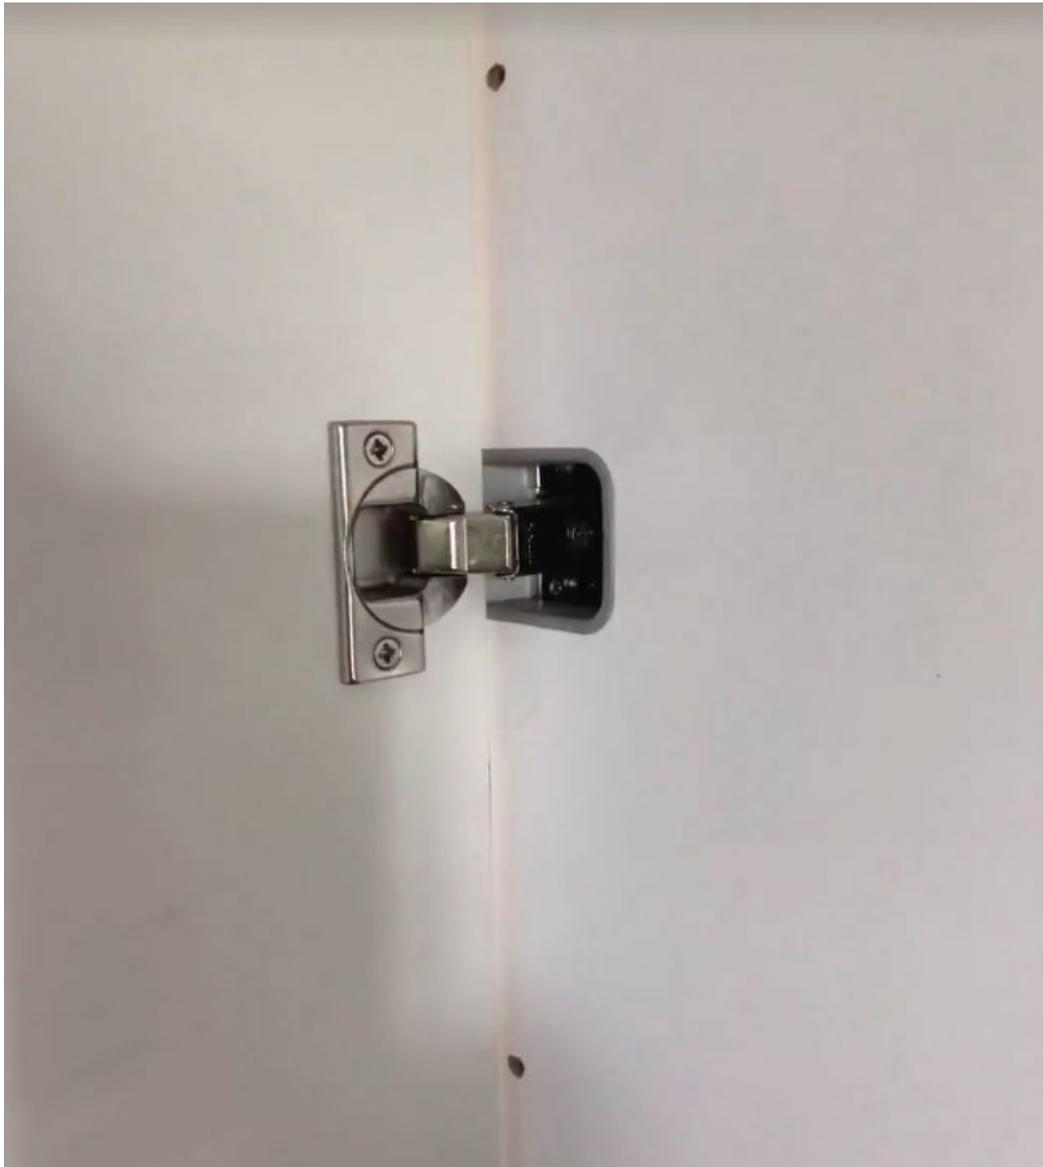
**Mangel 2:
Nicht fachgerecht montierte Abzugshaube**

- Das Mauerloch und die Steckdose für die Abzugshaube gem. Installationsplan ihnen sind an der falschen Position,
- der Abluftschlauch ist durch mehrere Bögen mehrfach geknickt und damit sehr laut

- die Maueröffnung wurde nicht sachgerecht verschlossen
- die Haube ist überdurchschnittlich laut
- die Original Siemens Abluftklappe wurde nicht montiert

- in den Schrank für die Ablufthaube wurde in das Holz oben ein nicht nötiges Loch gesägt und eine Wandplatte des Schrankes wurde unnötig durch Sägen beschädigt.

- Das Loch/Öffnung für die Dunstabzugshabe im Schrank unten wurde zu groß gesägt
- Dadurch konnten die Befestigungsschrauben für die Dunstabzugshabe nicht optimal verschraubt werden, eine Schraube an der rechten Seite ist sichtbar und unsachgerecht angebracht

- Die Abdeckung für die Dunstabzugshaube im Schrank wurde unsachgerecht nur an einer Seite verschraubt, die andere Seite wurde überhaupt nicht befestigt oder verschraubt.

Lösung Mangel 2: Neue Kernlochbohrung an der korrekten Stelle hinter dem Schrank, so dass das Mauerloch nicht sichtbar ist. Versetzung der Steckdose hinter den Schrank so dass sie nicht mehr sichtbar ist. Reparatur und Ausbesserung der bisher entstandenen Wandschäden. Lieferung und Montage eines neuen Schrankes, der nicht angesägt oder verändert werden muss und eine korrekte möglichst kurze Installation und Montage der Abluft incl. fachgerechter Verschraubung und Isolierung.

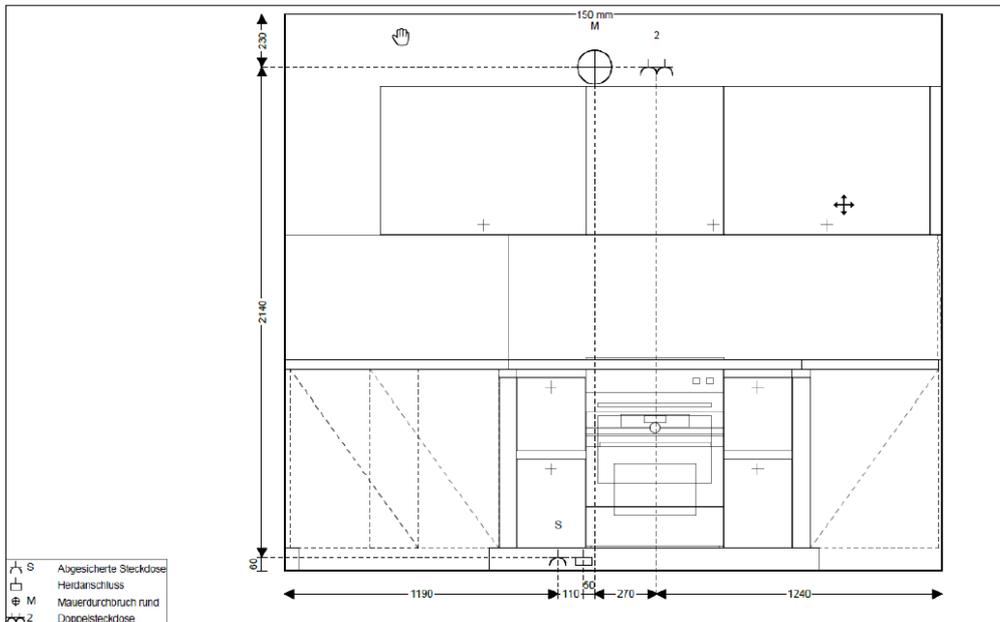
Ihr Kollege hat uns mit E-Mail vom 29. Mai 2019 folgenden Installationsplan für das Abluftloch und die Steckdose gesandt. Wir haben darauf vertraut, dass diese Position, von ihnen nach Installationsplan für uns optimal geplant und eingezeichnet sind, aber leider war dies ein klarer Planungsfehler, denn sowohl das Abluftloch und die Steckdose können hinter dem Abluftschrank platziert werden ohne dass sie gesehen werden.

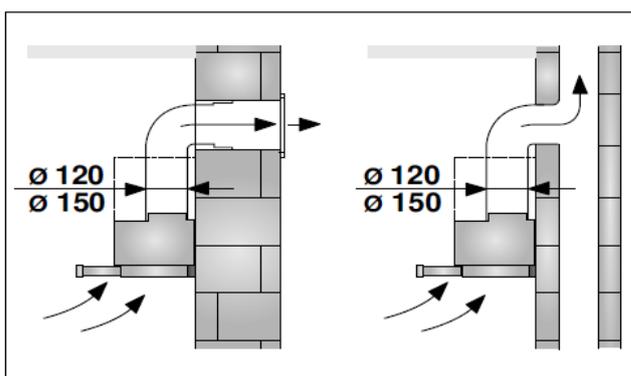
Die Firma **Siemens** schreibt dies eindeutig in Ihrer **Gebrauchs- und Montageanleitung** vor, dies wurde unsachgerecht weder von ihnen noch vom Küchenmonteur beachtet. Dazu kommt noch dass der Küchenmonteur auch nachdem ihm dies aufgefallen war, uns nicht telefonisch kontaktiert hat, um gemeinsam nach einer Lösung zu suchen, die Telefonnummern von mir und meiner Frau waren bekannt und eine Kontaktaufnahme war

Hinweis: Für Beanstandungen, die auf die Rohrstrecke zurückzuführen sind, übernimmt der Hersteller des Gerätes keine Gewährleistung.

- Das Gerät erreicht seine **optimale Leistung** durch ein **kurzes, geradliniges Abluftrohr** und einen möglichst großen Rohrdurchmesser.
- Durch **lange raue Abluftrohre, viele Rohrbögen oder Rohrdurchmesser, die kleiner als 150 mm sind, wird die optimale Absaugleistung nicht erreicht und das Lüftergeräusch wird lauter.**
- Die Röhre oder Schläuche zum Verlegen der Abluftleitung müssen aus nicht brennbarem Material sein.

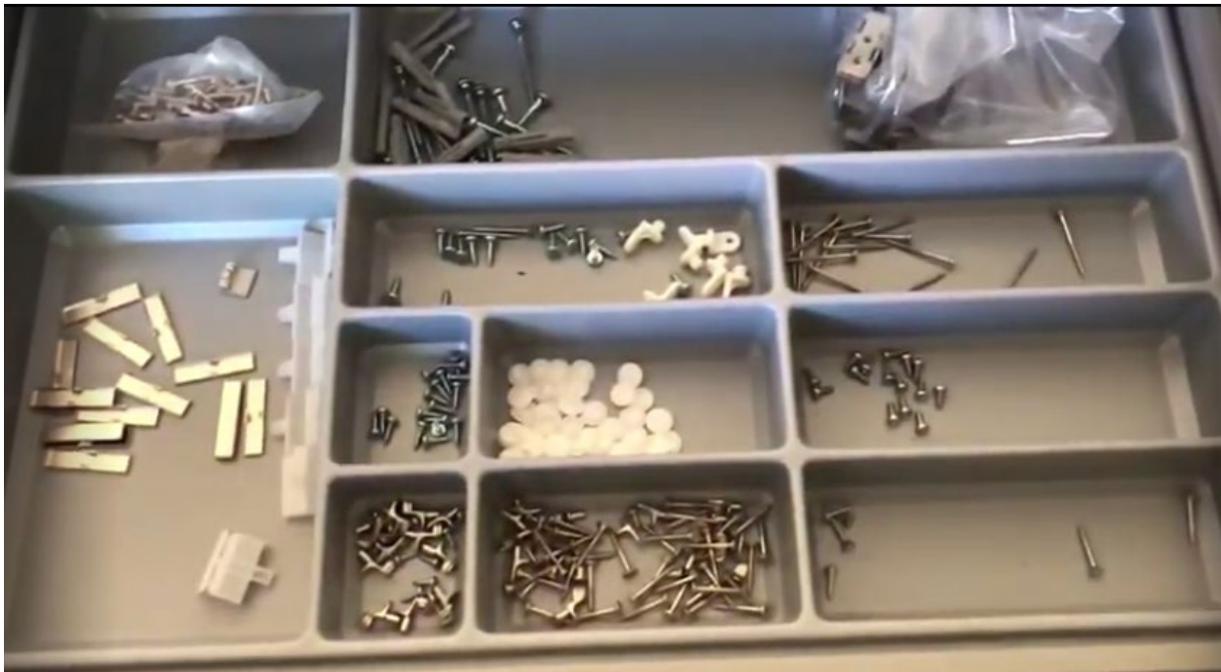
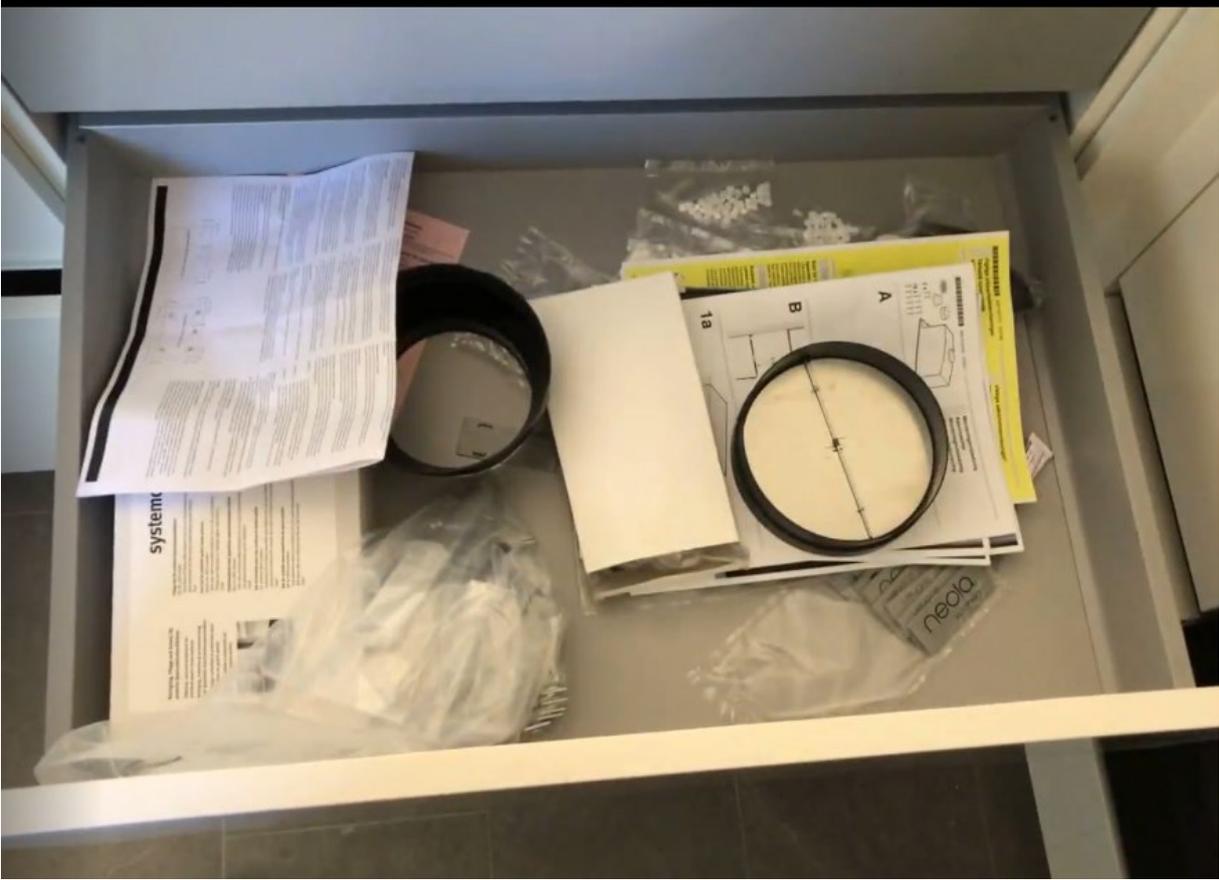
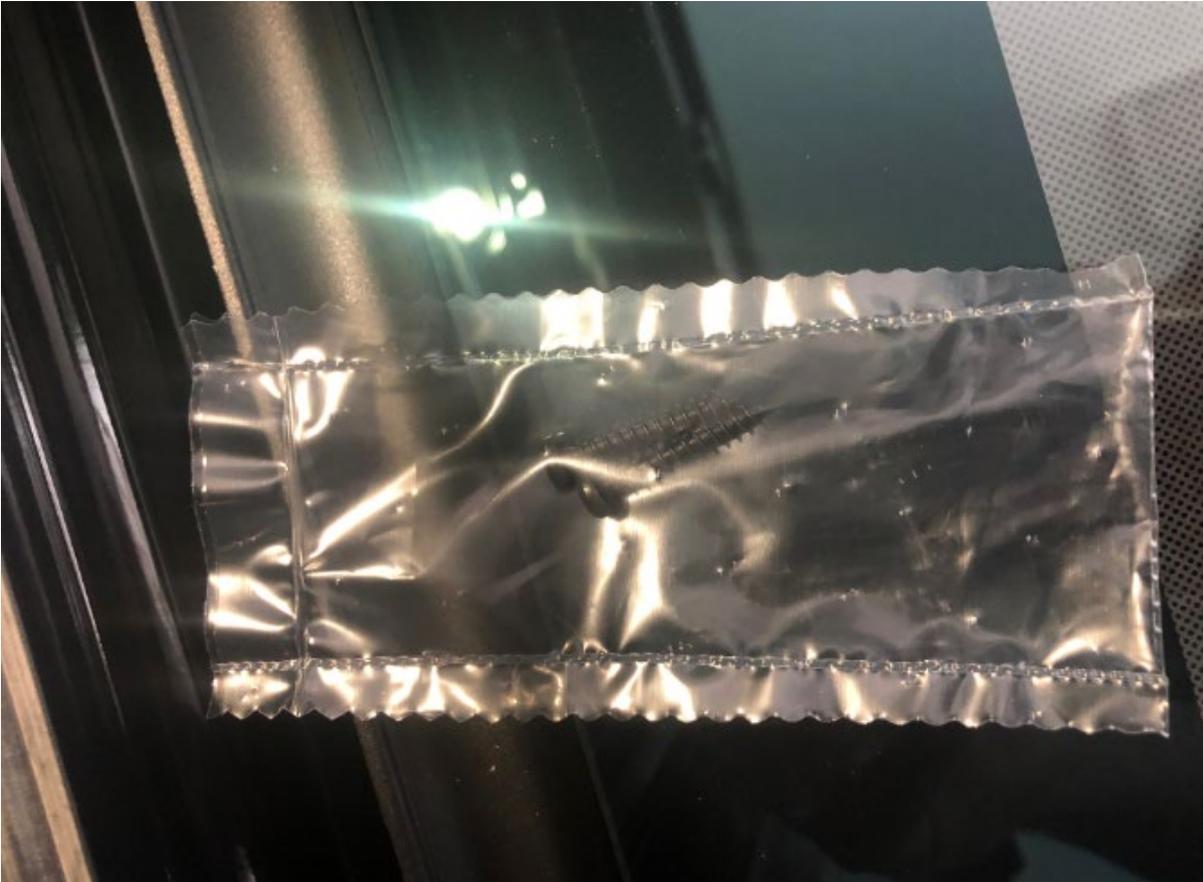
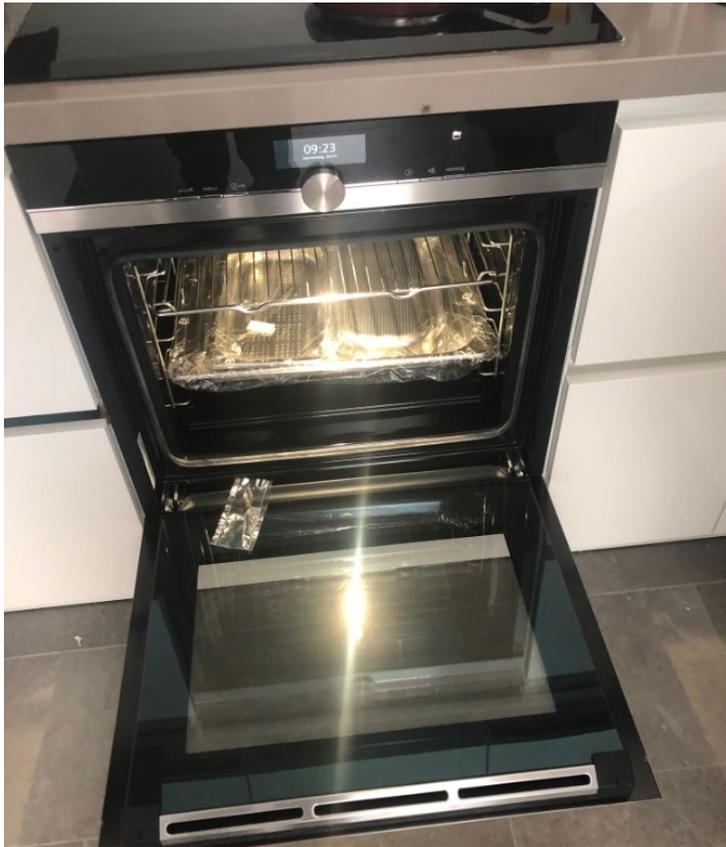
Mangel 3:
Schrauben, Abdeckungen, Teile und Anleitungen wurde ohne weitere Infos hinterlassen

- In mehreren Schubladen fanden wir diverse Schrauben, Teile, Abdeckungen vor, ohne dass wir Infos oder Hinweise hatten, was mit Ihnen anzufangen ist
- Wir mussten diese quasi wie in einem Puzzlespiel auf gut Glück zuordnen
- Schrauben liegen verpackt im Backofen und wir wissen nicht wohin sie gehören und ob sie irgendwo fehlen

Lösung Mangel 3: Endgültige sachgerechte Montage der Schrauben, Abdeckungen und Teile so dass keine Teile mehr von uns als Kunden anzubringen oder übrig sind

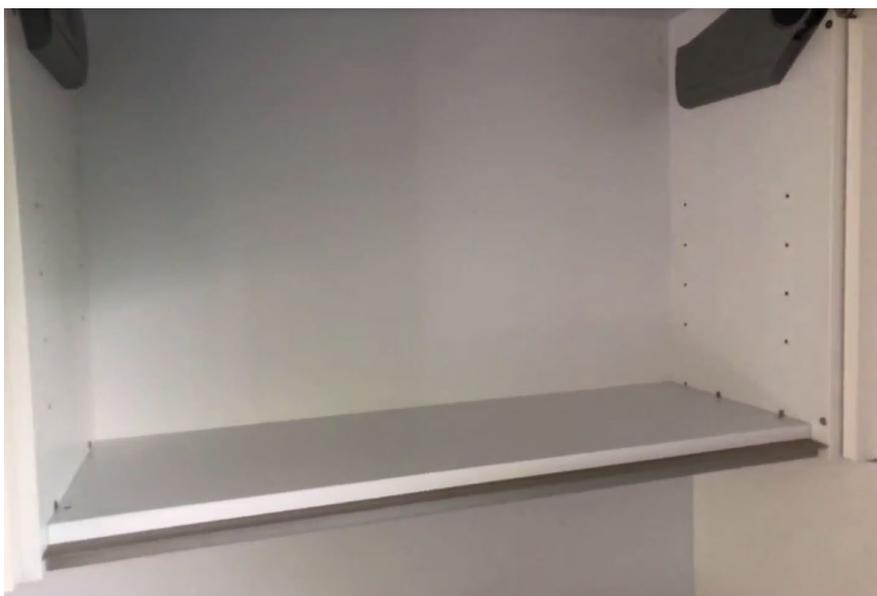
Mangel 4: Einlegeböden in Schränke wurden nicht montiert

- Die Einlegeböden in den verschiedenen Schränken wurden nicht montiert
- Die einzelnen Zwischenböden lagen einfach in den Schränken
- Es wurden nicht keine weiteren Handlungsanweisungen gegeben

Lösung Mangel 4: Endgültige fach- und sachgerechte Montage der Einlegeböden so dass keine Böden mehr von uns als Kunden anzubringen sind

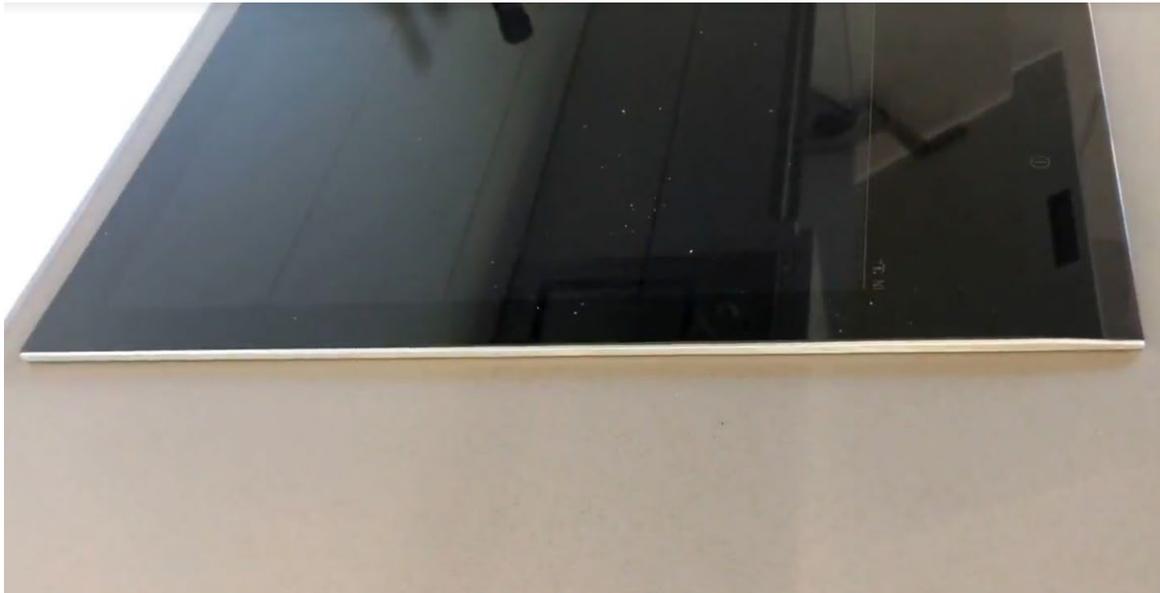
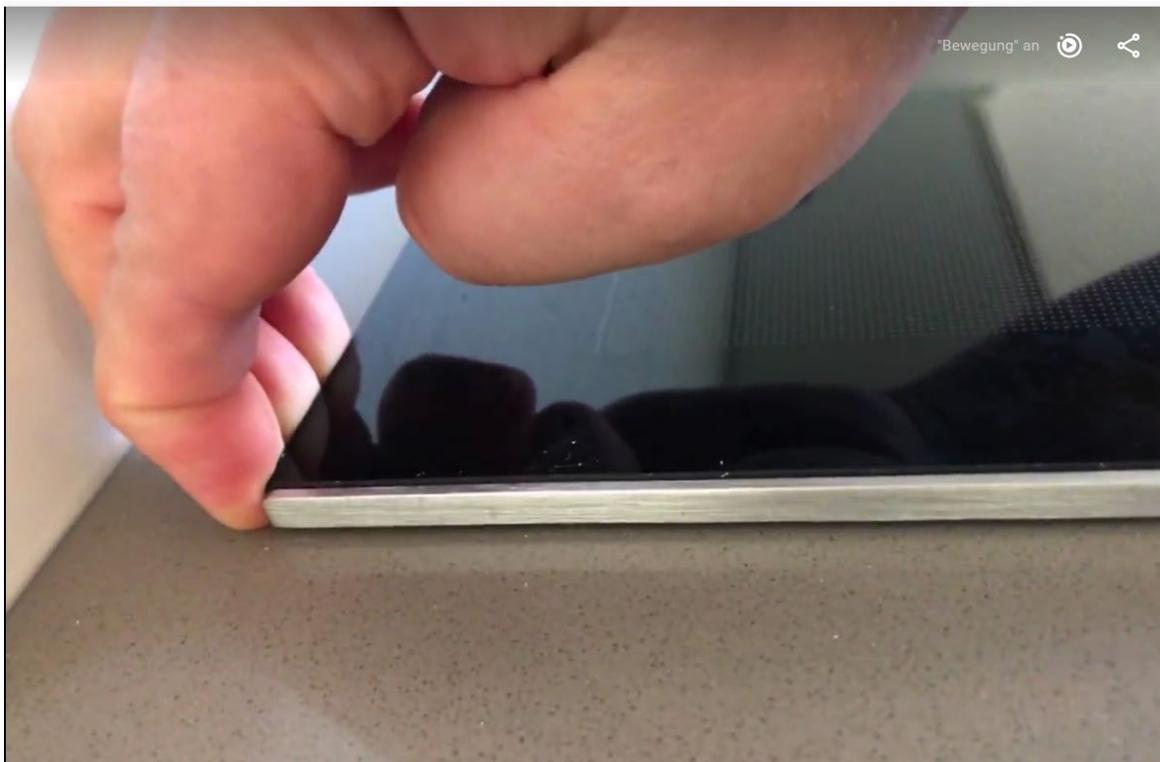
Kochfeld nicht fachgerecht montiert und versiegelt, Hitzeschutz

- Kochfeld wurde nicht fach- und sachgerecht montiert, es sitzt nicht fest wackelt im Ausschnitt
- Kochfeld lässt sich per Hand millimeterweise hinten links anheben
- Kochfeld wurde nicht sach- und fachgerecht abgedichtet und versiegelt, z.B. mit Acryl oder Silikon, so das keine Flüssigkeiten mit der Elektrik in Kontakt kommen können
- Fraglich, ob an der Unterseite der Arbeitsplatte im Bereich der Geschirrspülmaschine und des Backofens ein Hitzeschutz angebracht ist

Lösung Mangel 5: Endgültige fach- und sachgerechte Montage des Kochfelds und Behebung der oben genannten Mängel

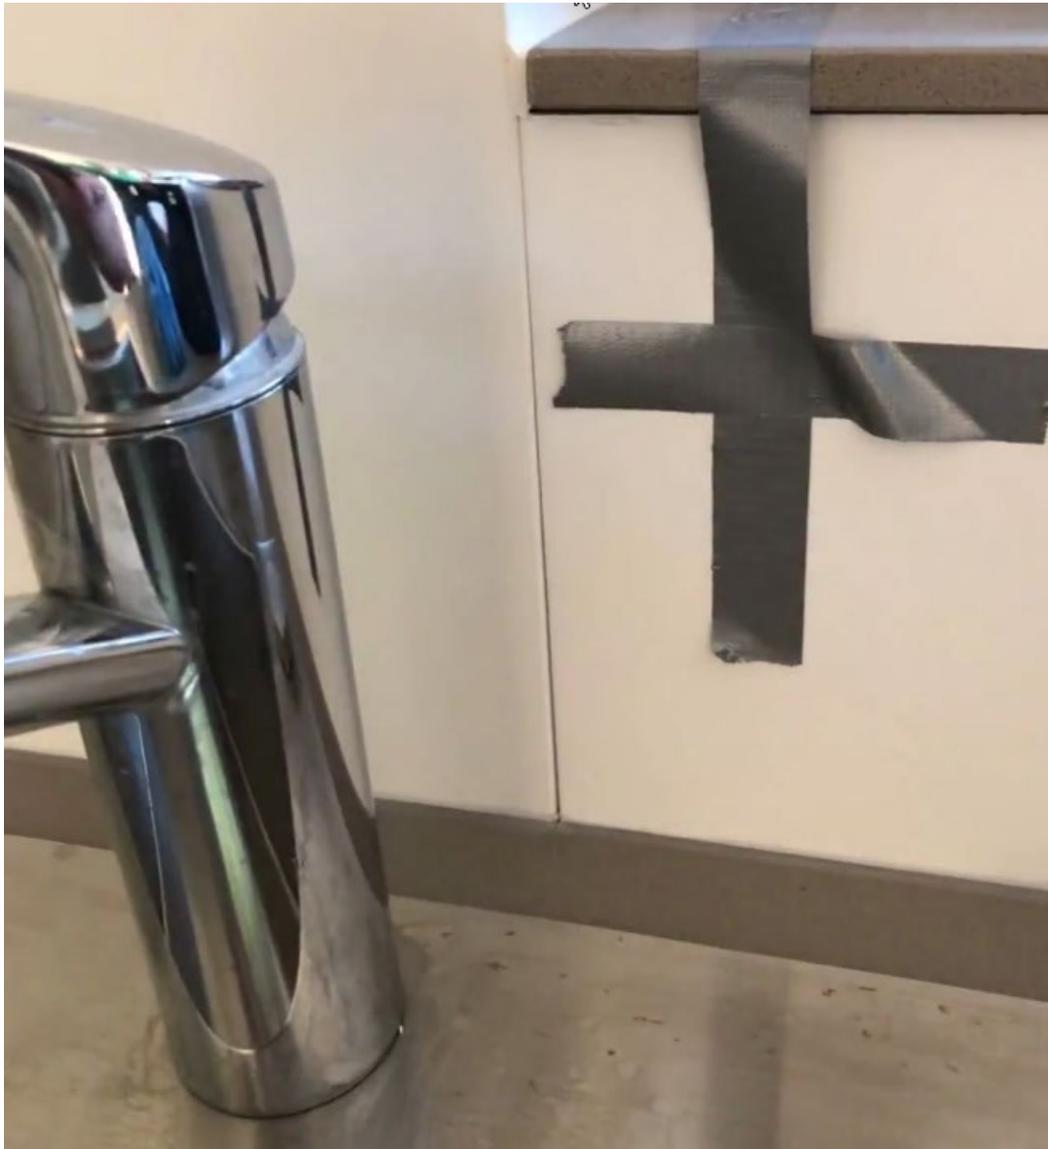
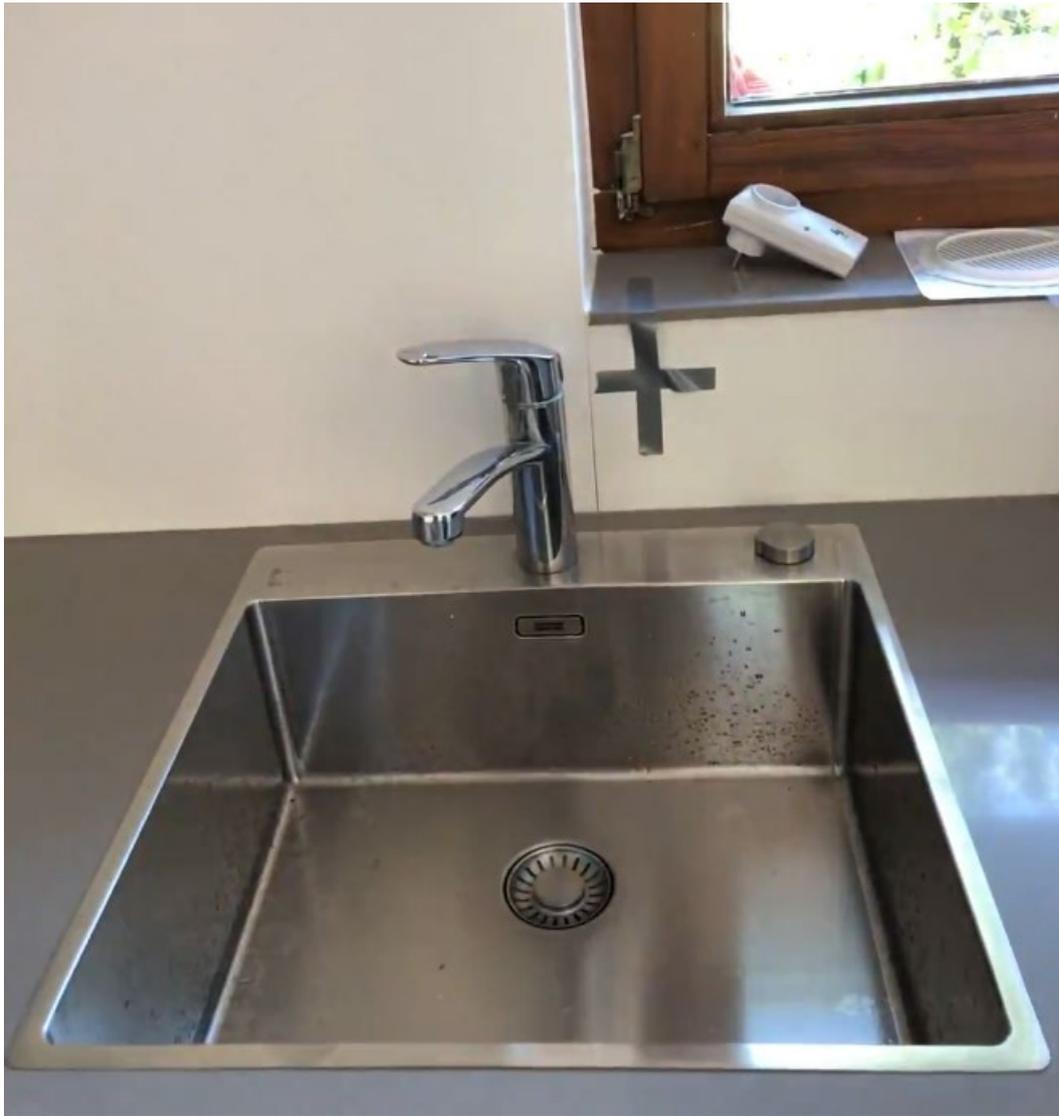
Mangel 6: Nischenverkleidung mit „Stoß“ nicht sach- und fachgerecht unmittelbar hinter Wasserhahn montiert

- Stoß“ der Nischenplatten wurde nicht sach- und fachgerecht durchgeführt, da er sich unmittelbar hinter Wasserhahn befindet und damit das Risiko, dass Wasser hinter die Platten läuft sehr groß ist und diese aufquellen und sich verformen
- Befestigung der Spüle mit den mitgelieferten Klammern nicht ersichtlich
- Versiegelt (Sanitärsilikon) der Spüle fehlt

Lösung Mangel 6: Nischenplatten fach- und sachgerecht an einem Stück hinter ohne Stoß oder Fuge dem hinter dem Wasserhahn anbringen

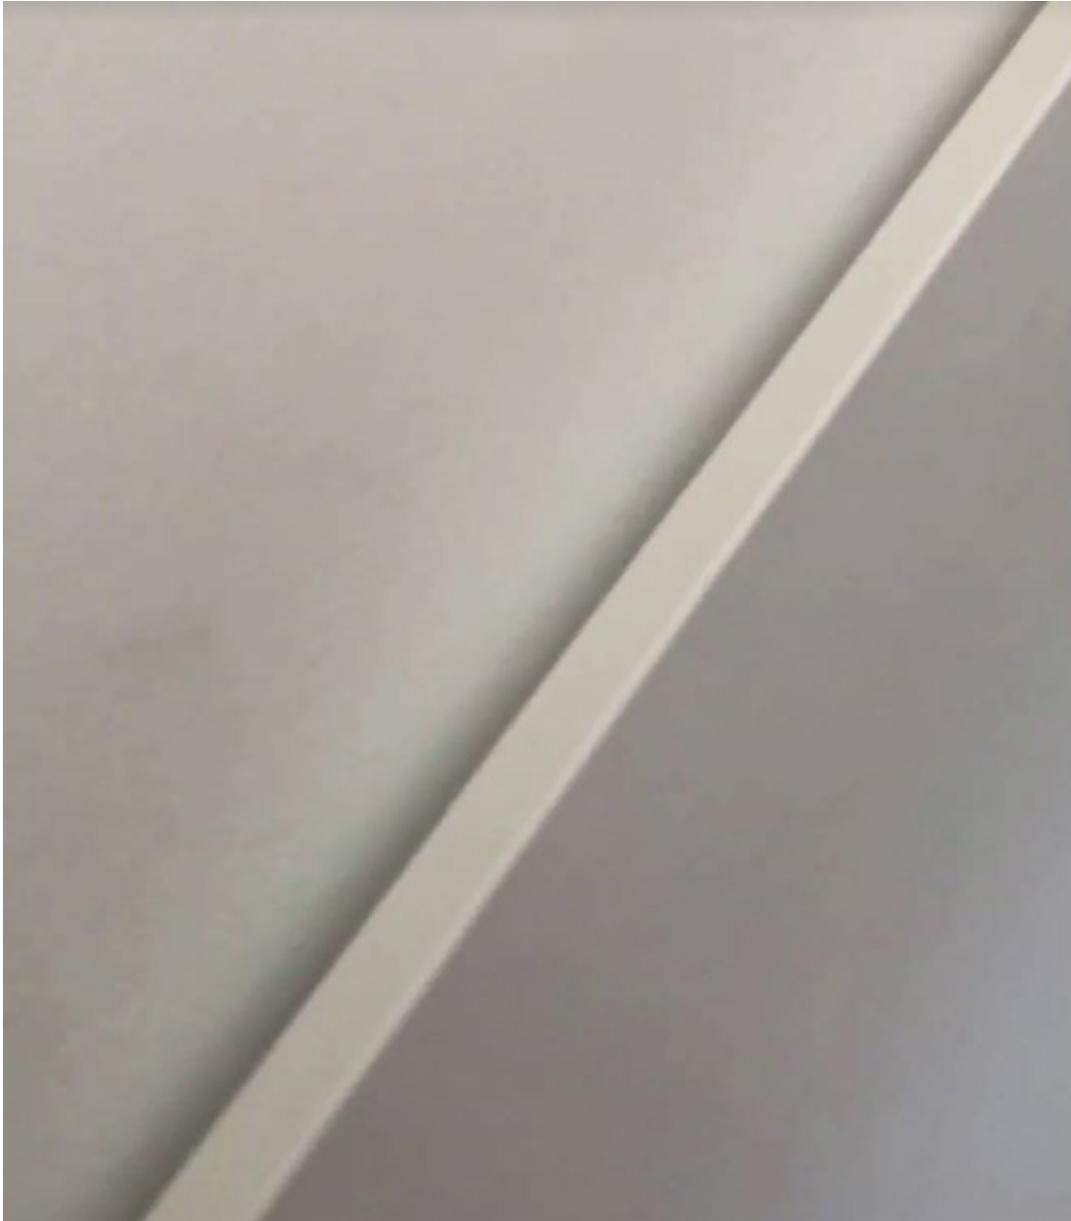
Mangel 7:
Nischenverkleidung wurden mit zu großem Abstand zur Wand montiert und auch nicht mit Acryl verfugt

Lösung Mangel 7: Fachgerechte Wandabdichtung der Nischenverkleidung

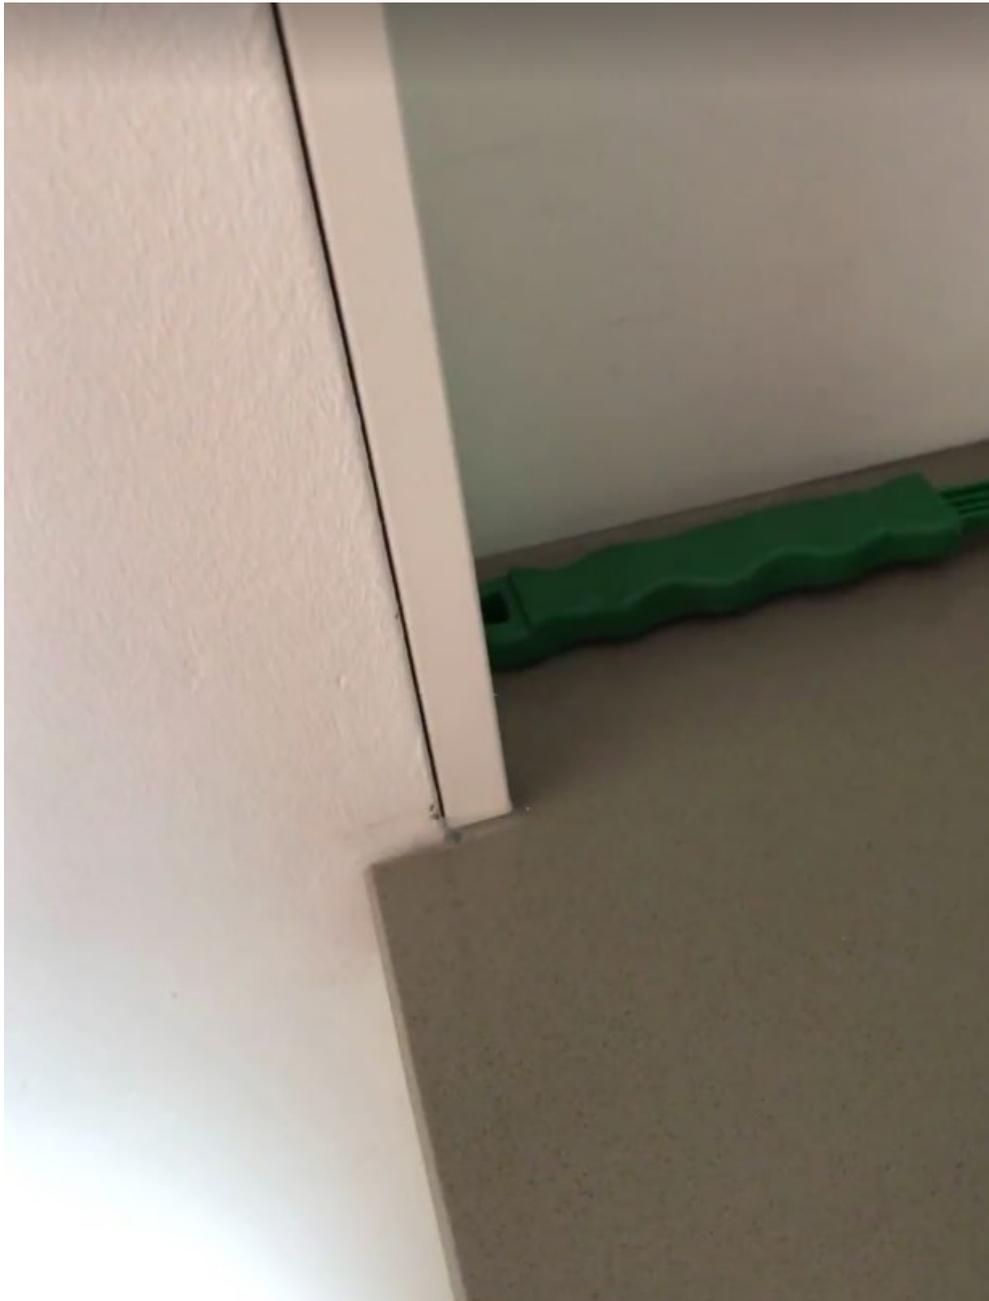
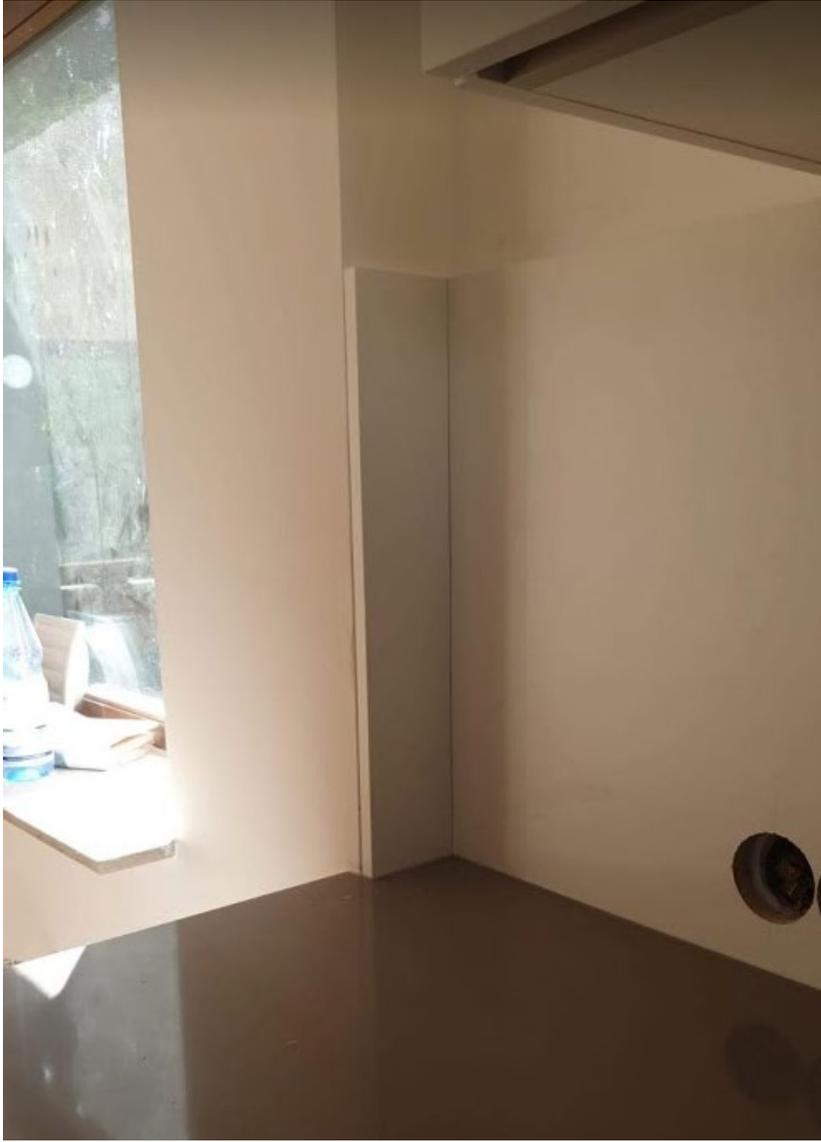
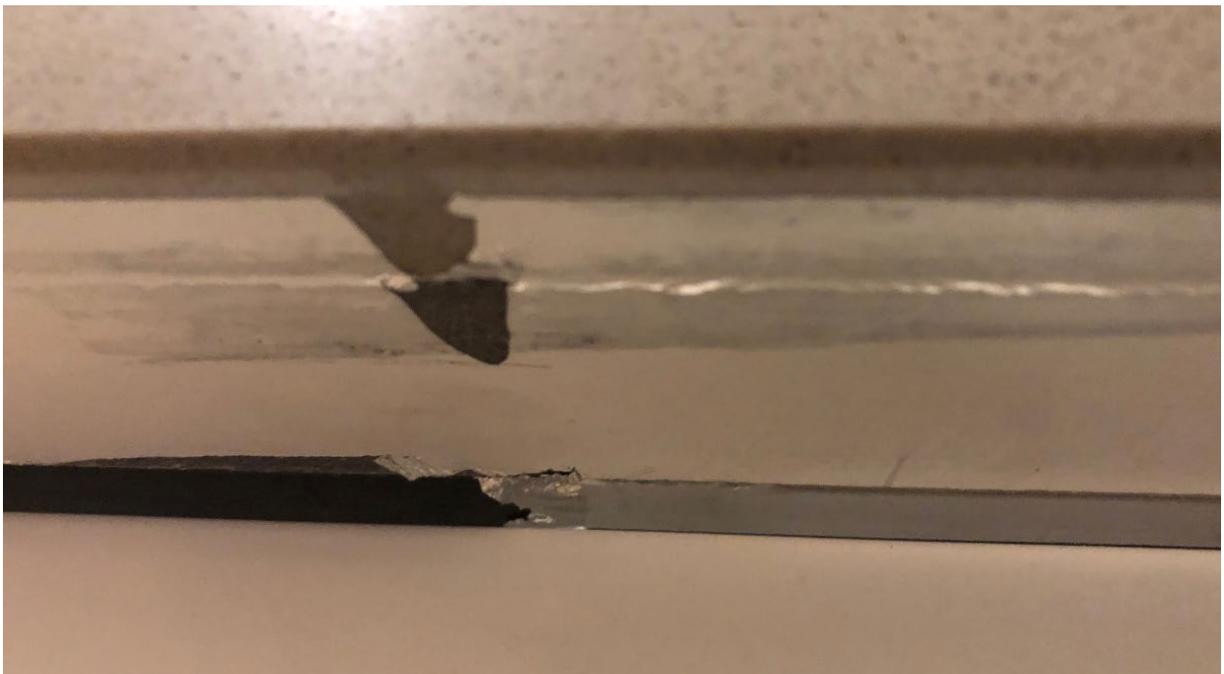
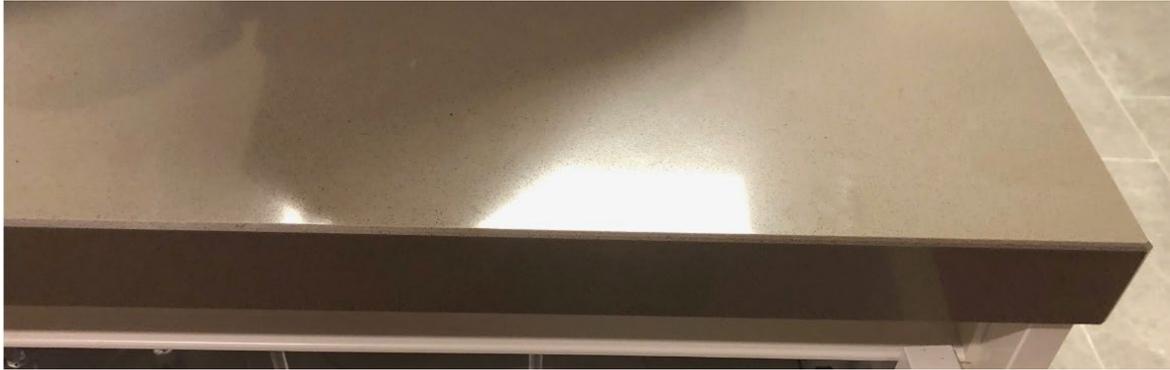
Arbeitsplatte wurde nicht vollständig am Stück montiert und hat Schäden

- es wurde einfach ein Stück aus der Arbeitsplatte aus- oder abgesägt.
- Es erfolgte keine Rücksprache mit uns, ob ggf. die Wand zurückgesetzt werden soll oder ein Schlitz in die Wand gemacht werden soll um die Platte ganz anzubringen
- Wir hatten als Kunden und Käufer keine Chance / Möglichkeit unsere Vorstellungen umzusetzen zu lassen.
- Arbeitsplatte weist an der Unterseite Schäden auf

Lösung Mangel 8: Entschädigung/Schadenersatz für eigenwillige Beschädigung der Arbeitsplatte, Wiederherstellung einer geschlossenen Unterseite ohne Schäden

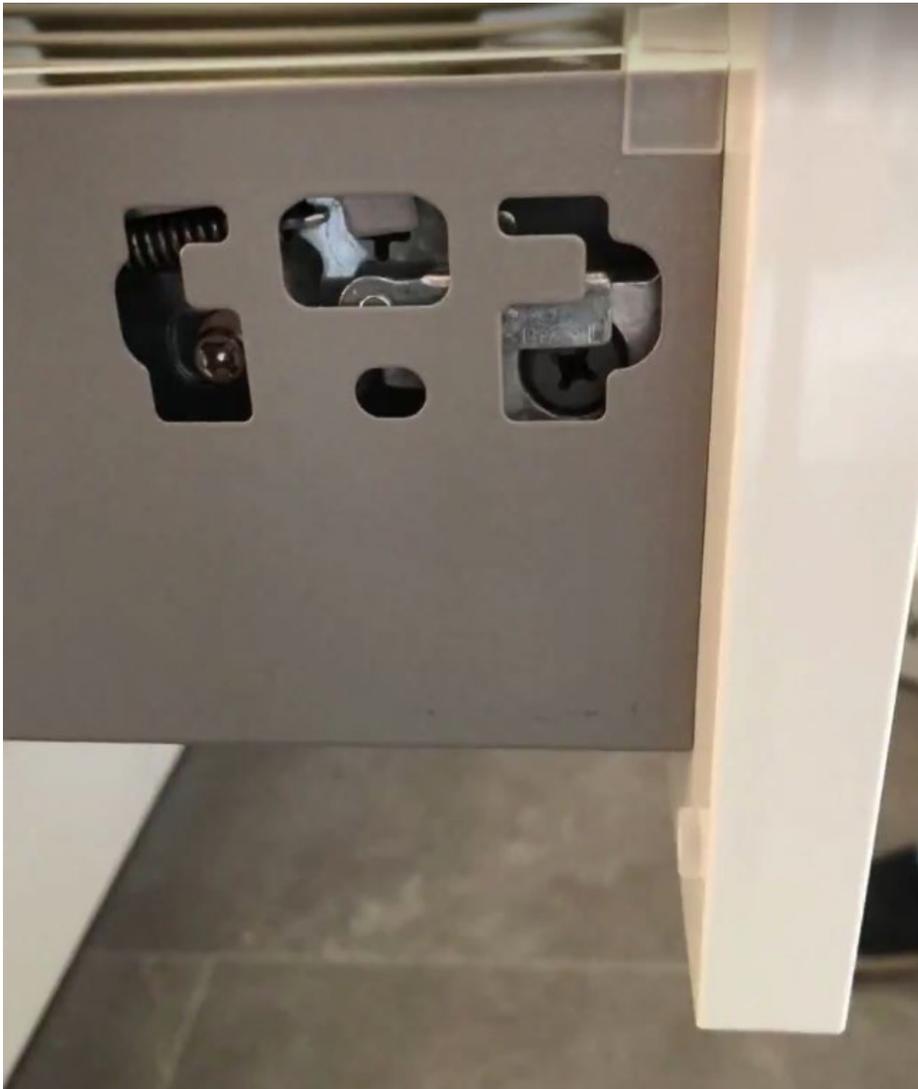
Mangel 9:
Abdeckungen wurden nicht angebracht

Lösung Mangel 9: Anbringung aller Abdeckungen

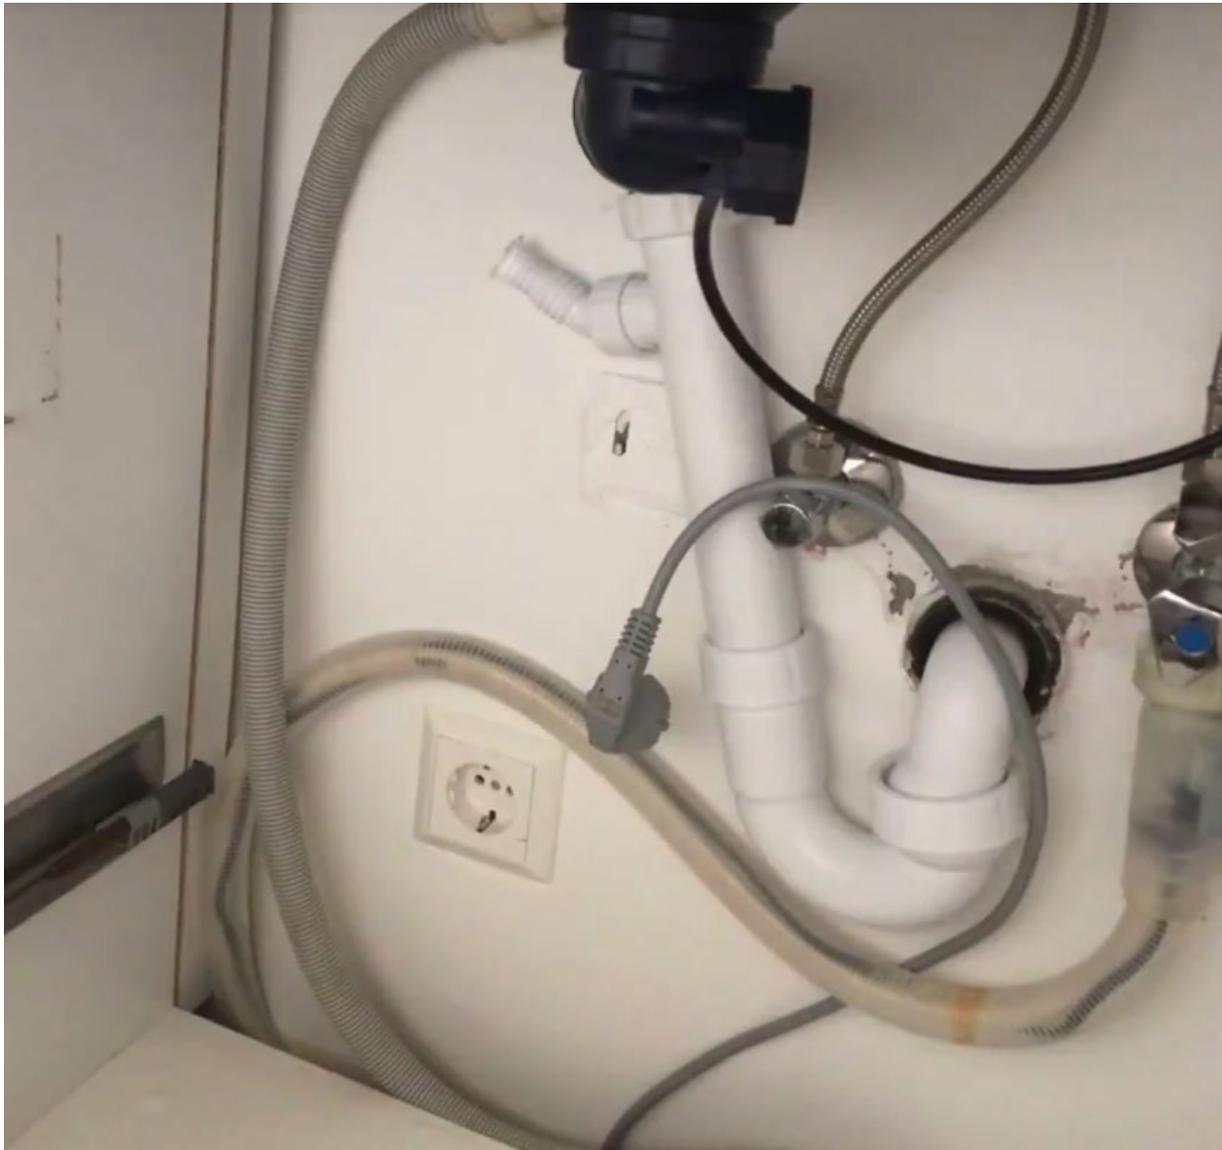
Geräte wurden nicht fachrecht angeschlossen, Lautstärke zu hoch

- Spülmaschine funktionierte nicht, da der Anschluss an das Stromnetz nicht erfolgte
- Beim Abwasserabpumpen der Spülmaschine ist diese sehr laut, viel lauter als früher, als wir die Spülmaschine schon benutzt haben

Lösung Mangel 10: Wasserabpumpschläuche und Verbindungen so montieren, dass das Wasserabpumpen nicht allzu laut ist.
