Reklamation wegen Mangelhaftigkeit der Kaufsache
Kaufvertrag: XXX

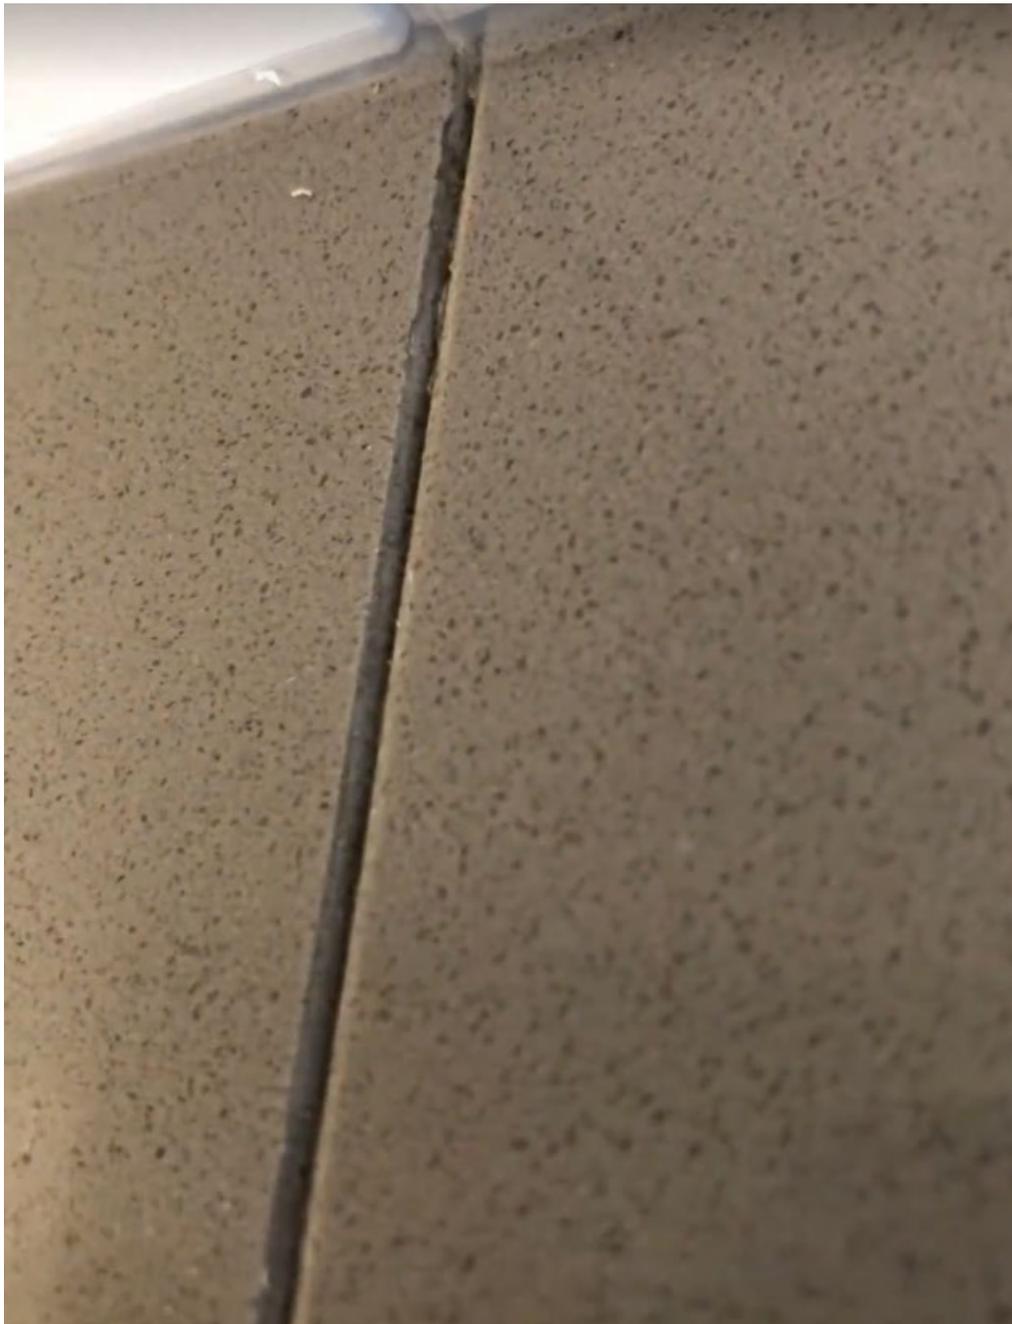
Spalt in Stein-Arbeitsplatte links neben Herd unsachgerecht groß, Arbeitsplatte nicht eben und Stoß in unterschiedlicher Höhe, somit Schutzfänger

- Arbeitsplatten Verbindungen, an welchen zwei Arbeitsplatten aufeinandertreffen, sind nicht sauber verfugt (Silikon im Arbeitsplattendekor)
- Fachgerechte Versiegelung der Arbeitsplatte fraglich

Lösung Mangel 11: Herstellung einer ebenen Arbeitsplatte und fachgerechte sauber Versiegelung der Arbeitsplatte fraglich

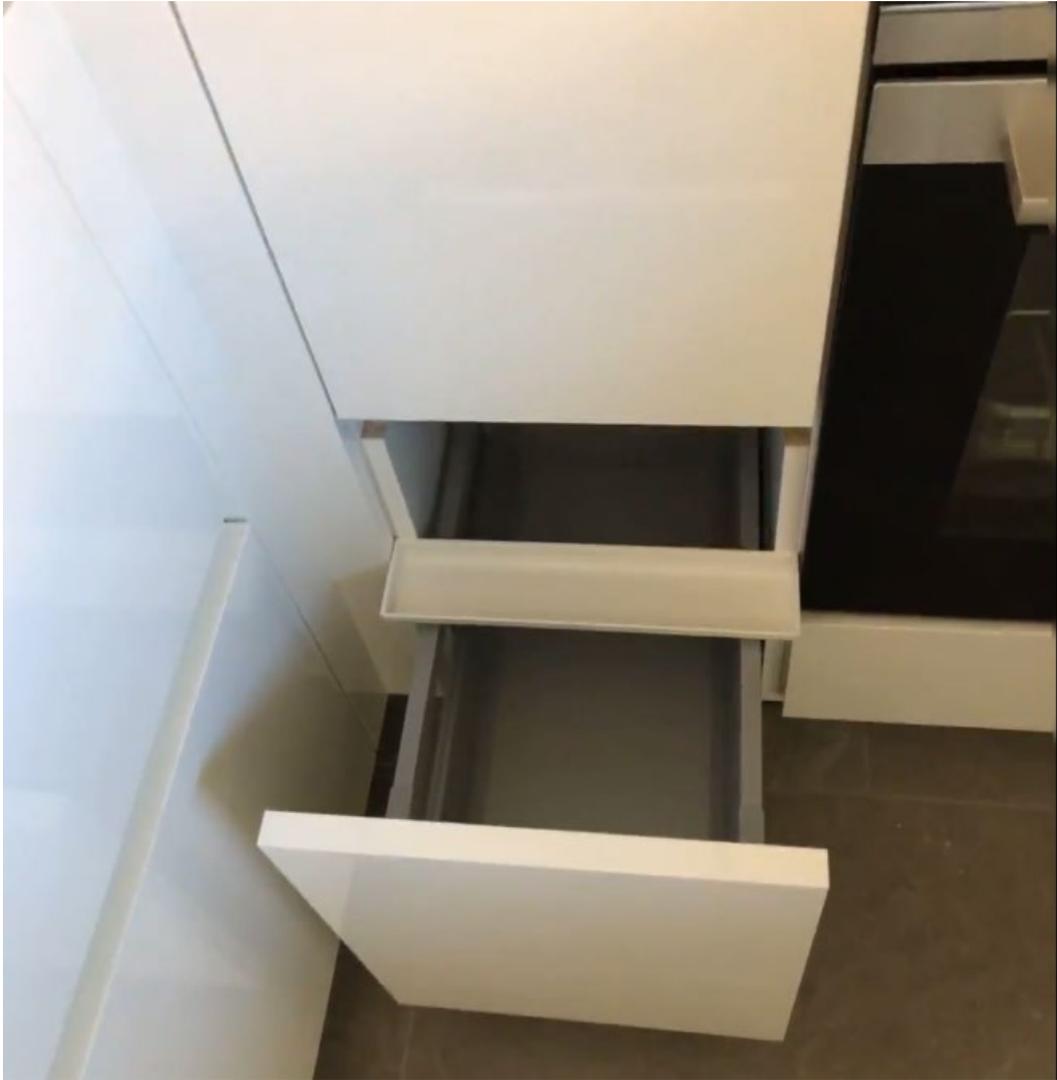
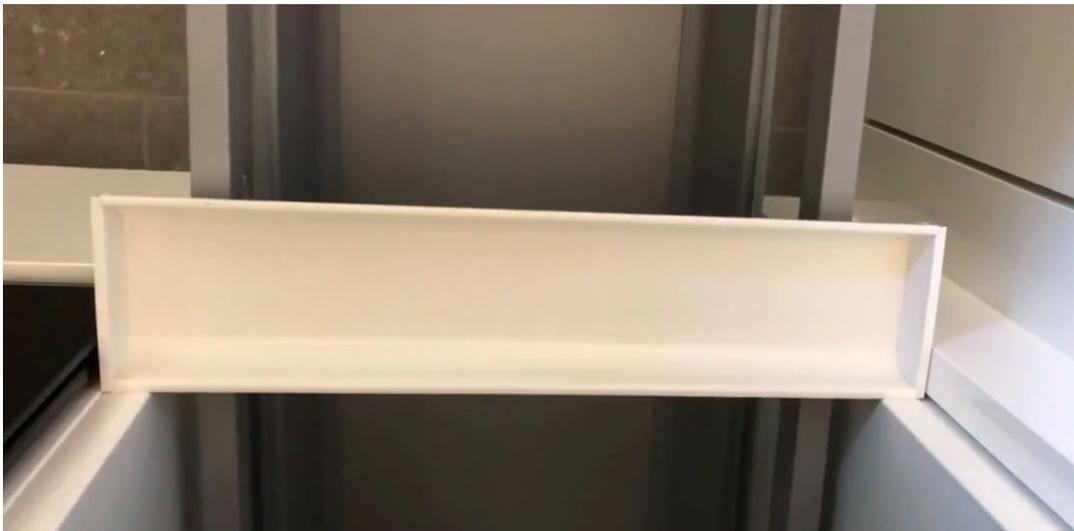
Mangel 12: Schubladenteile überhaupt nicht montiert, sie liegen nur in der Schublade herum

Lösung Mangel 12: Schubladenteile fertig montieren.

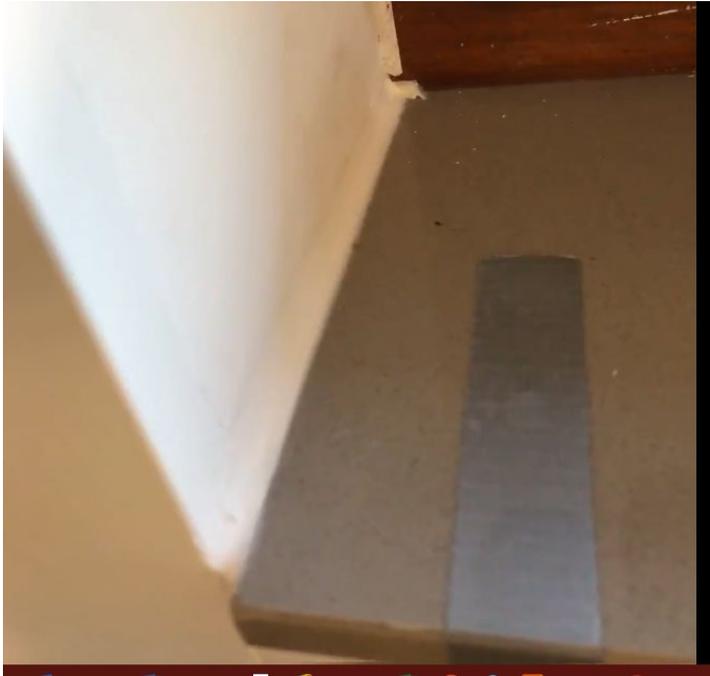
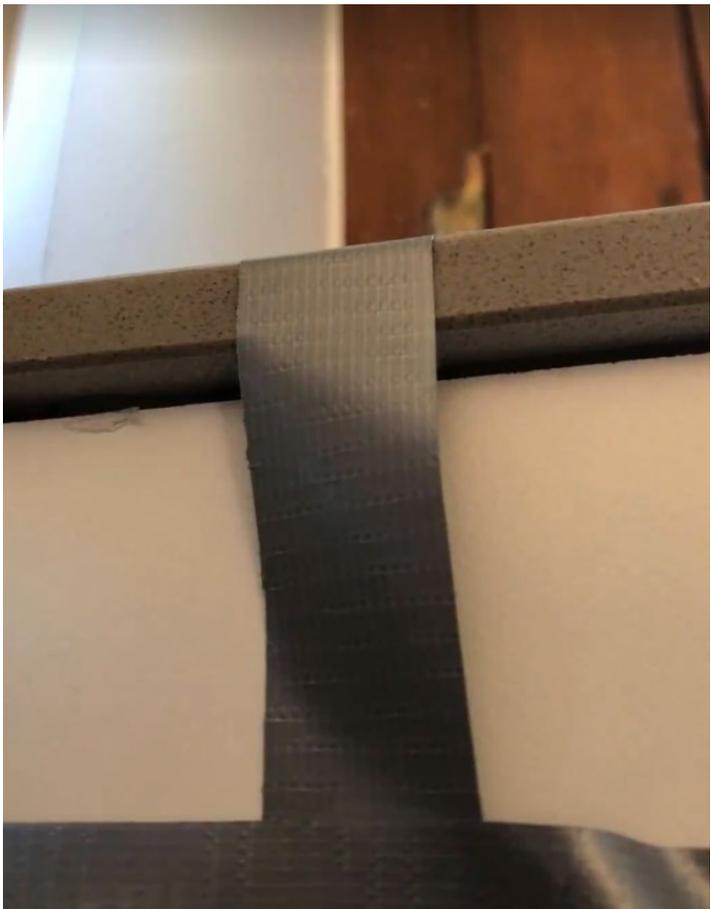
Mangel 13: Fenstersims nicht fach- und sachgerecht montiert, zu kurz geliefert und zu grosser Spalt zwischen Auflagefläche unter Sims und Sims.

Lösung Mangel 13: Fenstersims fach- und sachgerecht in korrekter Länge montieren. Spalt zwischen Auflagefläche unter Sims und Sims beseitigen.

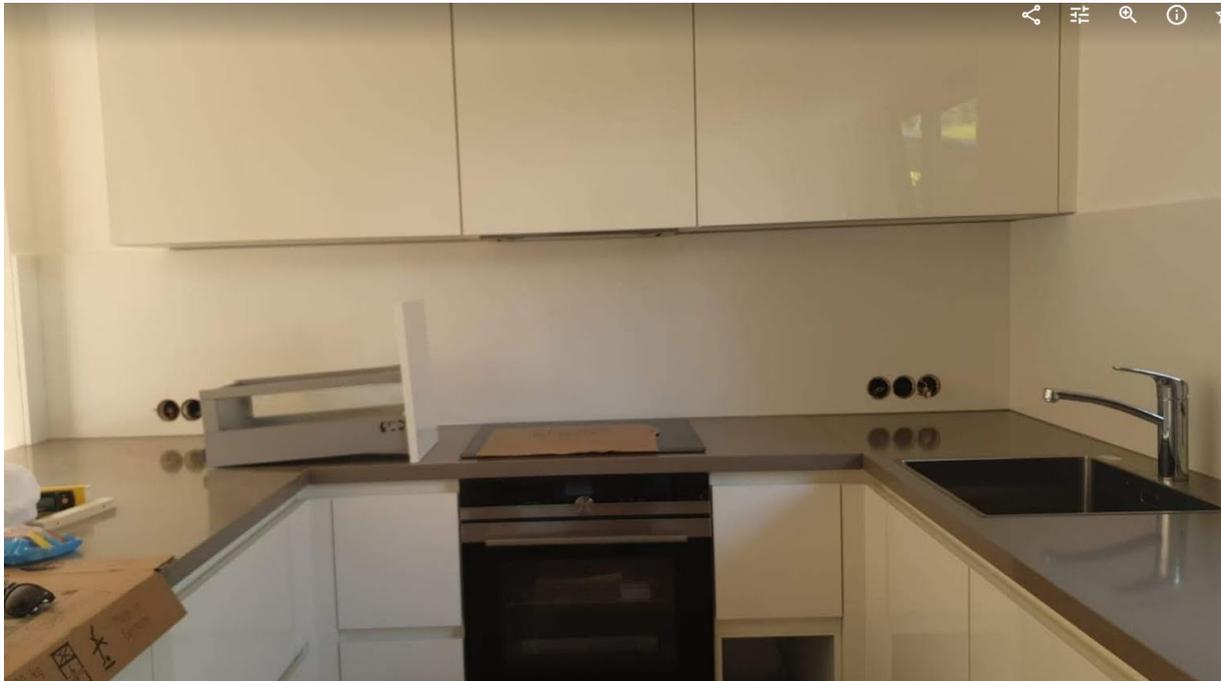
Mangel 14

Ober- u. Unterkanten von Schubladen und Türen bilden nebeneinander nicht immer eine Linie (Optik der Linienführung)

- Nicht alle Türen und Laden sind in Bezug auf deren Höhe und Abstand korrekt zueinander ausgerichtet, z.B. bei Schubladen rechts

Lösung Mangel 14: Ober- u. Unterkanten von Schubladen und Türen sollen nebeneinander eine Linie (Optik der Linienführung) bilden, diese ist herzustellen
